# **Langfristige Betriebssicherheit geothermischer Anlagen**

## **Abschlussbericht**

Abschlussbericht zum Forschungsvorhaben 0329937A:

„Langfristige Betriebssicherheit geothermischer Anlagen – Aspekte der  
langfristigen Betriebssicherheit und der zukünftigen Technologie geothermischer  
Anlagen in Deutschland“

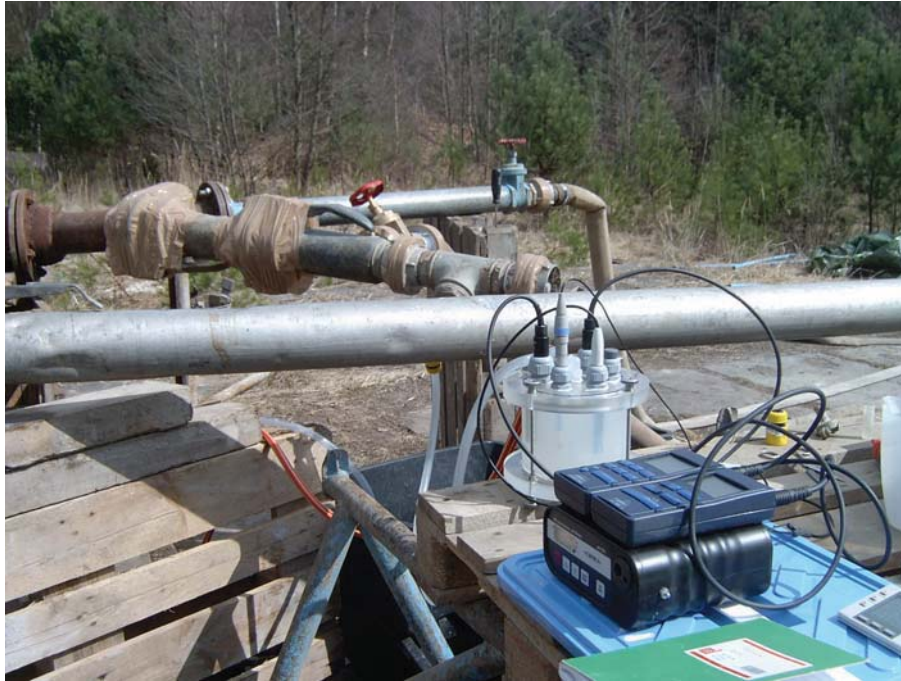
**Abbildung 2.1:** Messung der Online-Parameter Temperatur, Leitfähigkeit, Redoxpotenzial, gelöster Sauerstoff und pH-Meter während eines Pumptests

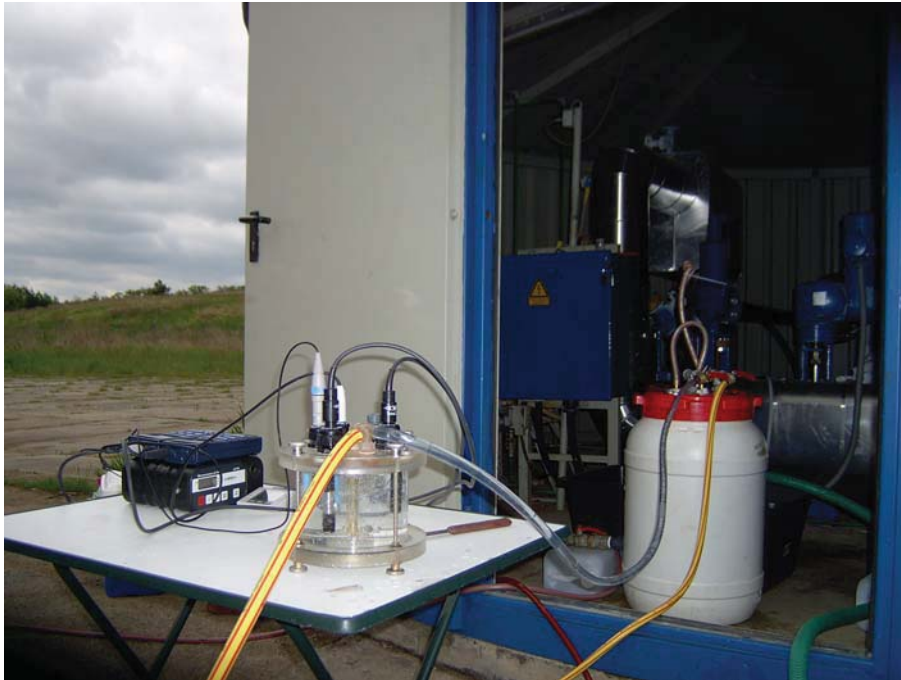
**Abbildung 2.2:** Kühlung des zu beprobenden Fluides über einen Wärmetauscher am Fördersondenkopf der Bohrung in Neustadt-Glewe

Sind im Thermalwasserkreislauf Entnahmestellen vorhanden, wo die Fluidtemperaturen  $>100^{\circ}\text{C}$  betragen, muss das Fluid über einen Wärmetauscher mit einer Kühlschleife, welche auf Grund der hohen Temperaturen und Drücke aus Edelstahl bestehen sollte, geführt werden. Zu beachten ist, dass chloridhaltige Wässer zur Korrosion von Edelstahl führen. Bei der Analytik der Schwermetalle muss dies berücksichtigt werden. Bei der Untersuchung der organischen Bestandteile im Thermalwasser und der Mikroorganismen ist eine Kühlung über eine aus Edelstahl bestehende Kühlschleife durchaus geeignet.

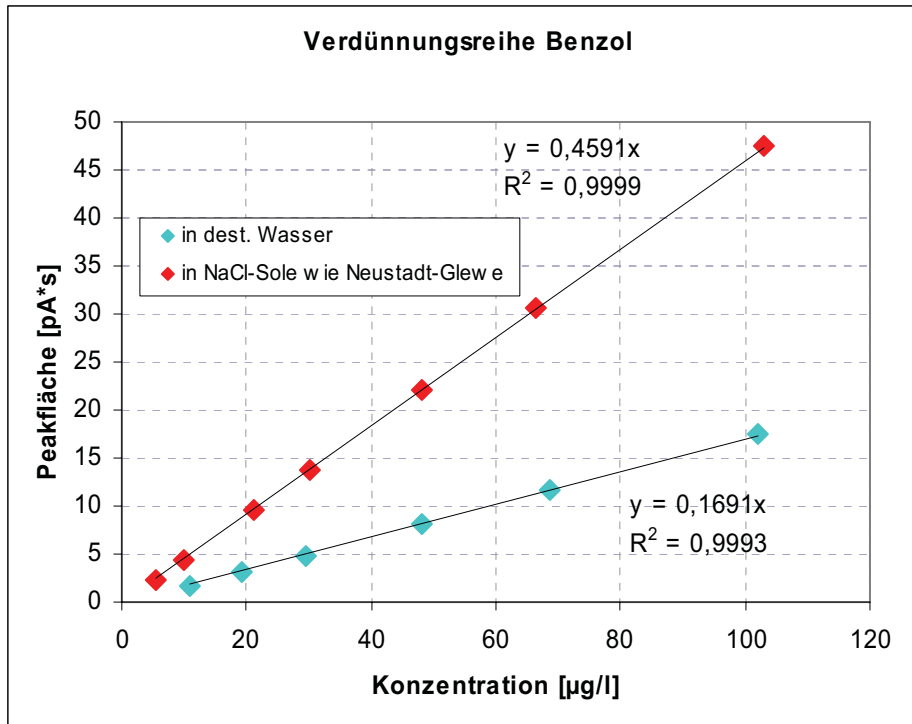
**Abbildung 2.4:** Auswirkungen der Ionenstärke auf das Verteilungsgleichgewicht von Benzen zwischen Wasser- und Dampfphase.

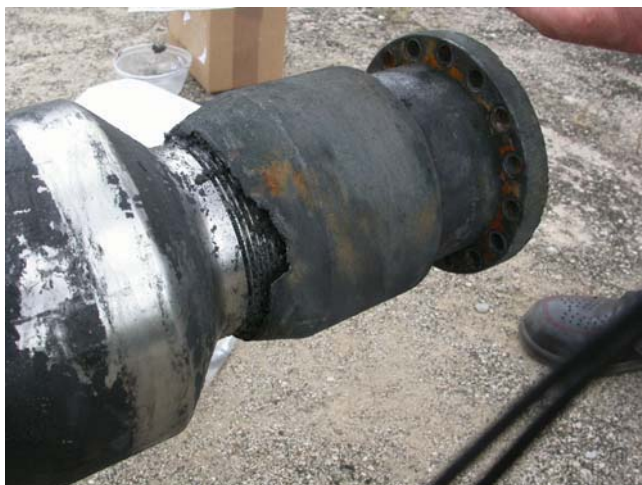
**Abbildung 2.19:** Übergangrohr zwischen Pumpe und Rückschlagklappe. Zum Teil hat sich das Stahlgefüge völlig aufgelöst.

Wie stark die Monel®-Beschichtung von der Korrosion betroffen ist, konnte bei der Probennahme nicht festgestellt werden. Es gab jedoch Hinweise darauf, dass die Beschichtung an einigen Stellen bevorzugt angegriffen wurde. Dies gilt für die Bereiche, an denen die Pumpe mit dem Seal bzw. dem Übergangsstück zum Förderstrang verbunden war. An diesen Stellen sind die Korrosionsspuren am deutlichsten erkennbar (Abbildung 2.19).

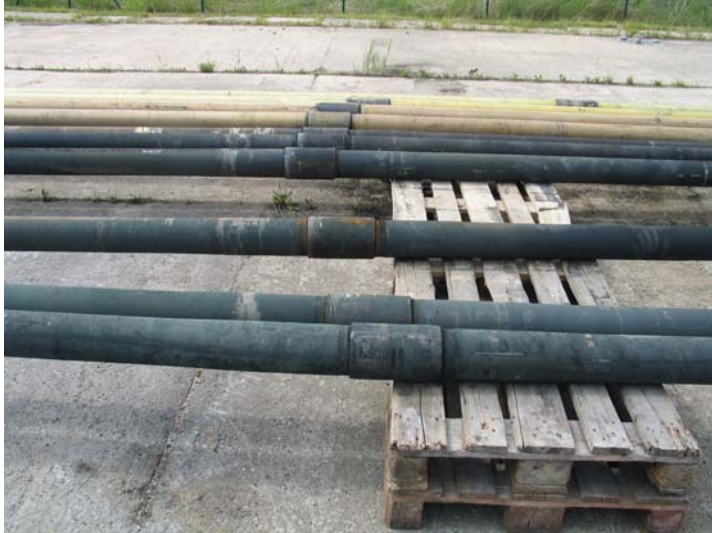
Scaleproben wurden sowohl am Pumpengehäuse als auch an der Steigleitung, der Rückschlagklappe und am Flachkabel unmittelbar nach dem Ausbau der Pumpe genommen. Der gesamte Bereich des Förderstrangs, der unterhalb des Ruhewasserspiegels lag, war mit schwarzen bis grünlichen Ablagerungen bedeckt. Die Ablagerungen sind nur wenige Zehntelmillimeter dick, im unteren Bereich fallen vor allem die grünlichen Beläge auf. Erst knapp 20 m unterhalb des Ruhewasserspiegels, waren die Ablagerungen durchgängig schwarz gefärbt (Abbildung 2.20).

**Abbildung 2.20:** Auf der Steigleitung haben sich grüne Ablagerungen gebildet. Das Foto entstand kurz nach dem Ausbau der Pumpe.

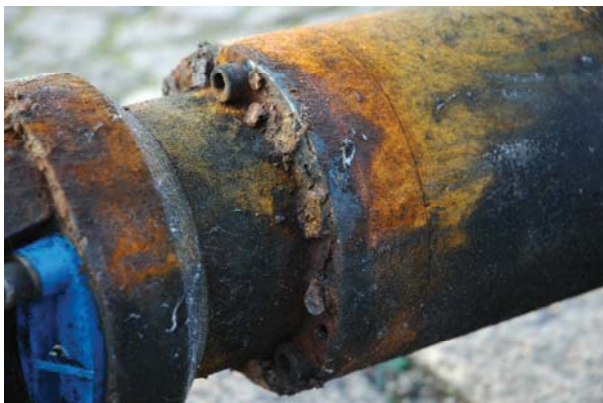
**Abbildung 2.22:** Korrodierte Schrauben am Pumpenmotor.

Beim Ausbau war die Pumpe äußerlich zum Teil stark korrodiert und auf der Gehäuseaußenseite haben sich nahezu flächendeckend Scales von etwa  $0,1 \text{ mm}$  Dicke abgelagert. Massive Korrosion trat vor allem an den Flanschen und Verschraubungen auf, also dort, wo die Baueinheiten Pumpe, Protektor und Motor miteinander verbunden sind und sich Spalten bilden können. Die Abbildung 2.22 zeigt eine Aufnahme der korrodierten Schrauben am Pumpenmotor im Bereich des Stromversorgungsanschlusses.

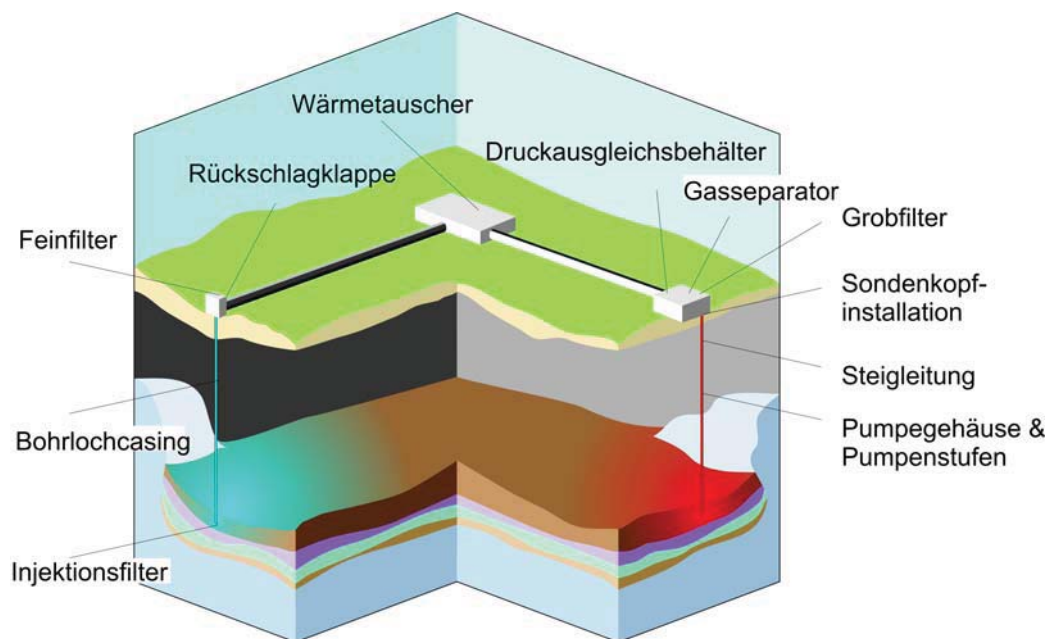
**Abbildung 3.3:** Grafik zeigt die unterschiedlichen Probenentnahmepositionen in der Geothermieanlage Neustadt-Glewe.

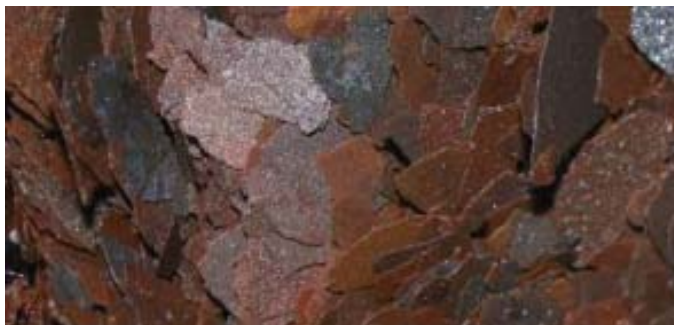
Im Einlauf dagegen lagerten sich vorzugsweise Barium-Coelestine (Abbildung 3.6) ab, die zum Teil ebenfalls eine raue und eine glatte Seite aufweisen. Vermutlich war die glatte Seite innerhalb der Anlage an einer Oberfläche festgewachsen, von der sich das Plättchen abgelöst hat. Sowohl auf den Wärmetauscherplatten als auch im Zulauf wurden Mischformen beobachtet, die sowohl Galenit als auch Barium-Coelestine enthalten können. Bemerkenswert ist das häufige Auftreten von Barium-Coelestinplättchen, die einen Galenitkern aufweisen, der von Coelestinkristallen eingeschlossen wird (Abbildung 3.7 und Abbildung 3.8).

**Abbildung 3.6:** Rotbraune Plättchen ( $\varnothing$  bis 2 cm) aus dem WT-Einlauf, zum Teil ist eine Seite der Plättchen grau verfärbt.

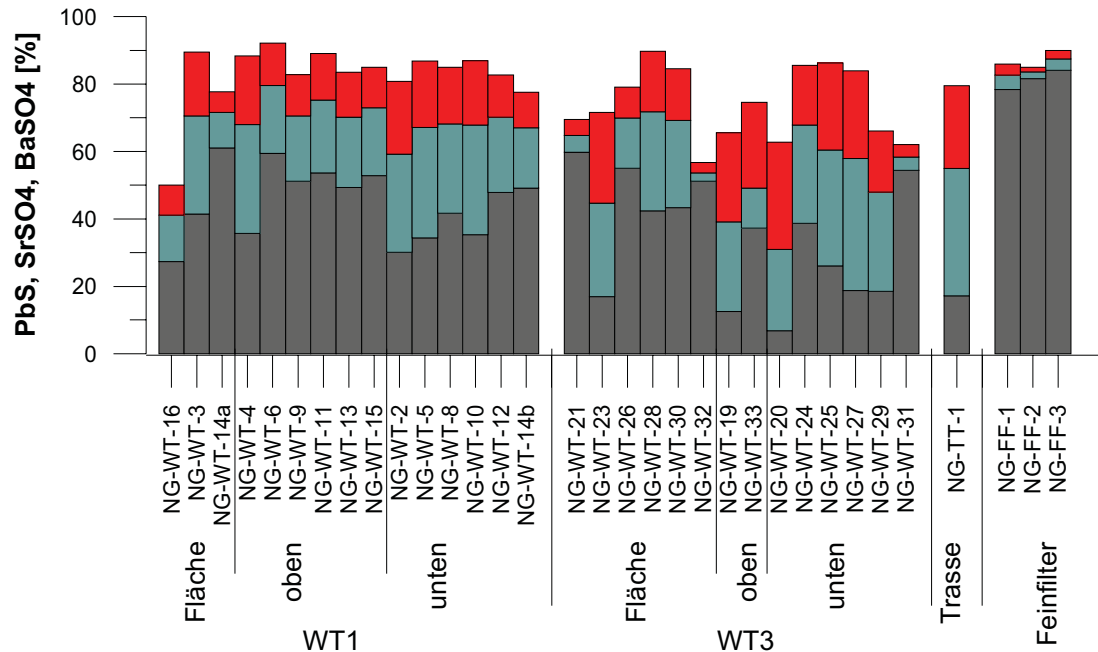
**Abbildung 3.9:** Zusammensetzung der Proben aus den Wärmetauschern WT1 und WT3 und aus der Thermalwassertrasse, zum Vergleich sind drei Proben aus den Feinfiltern (rechts) dargestellt. Diese Proben haben einen deutlich höheren Bleisulfidanteil (graue Balken). Coelestin (SrSO<sub>4</sub>) ist durch rote Balken dargestellt, BaSO<sub>4</sub> durch grau-grüne Balken.

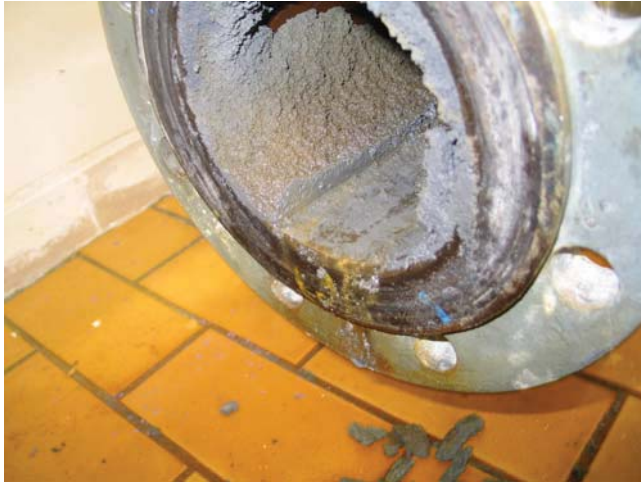
**Abbildung 3.15:** Rohrflansch mit Ablagerungen der Geothermieranlage von Neustadt-Glewe.

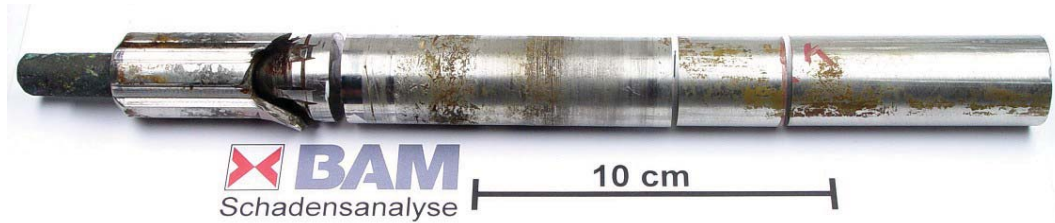
**Abbildung 3.16:** Pumpe Neustadt-Glewe: Pumpenseitiges Ende der gebrochenen Sealwelle.

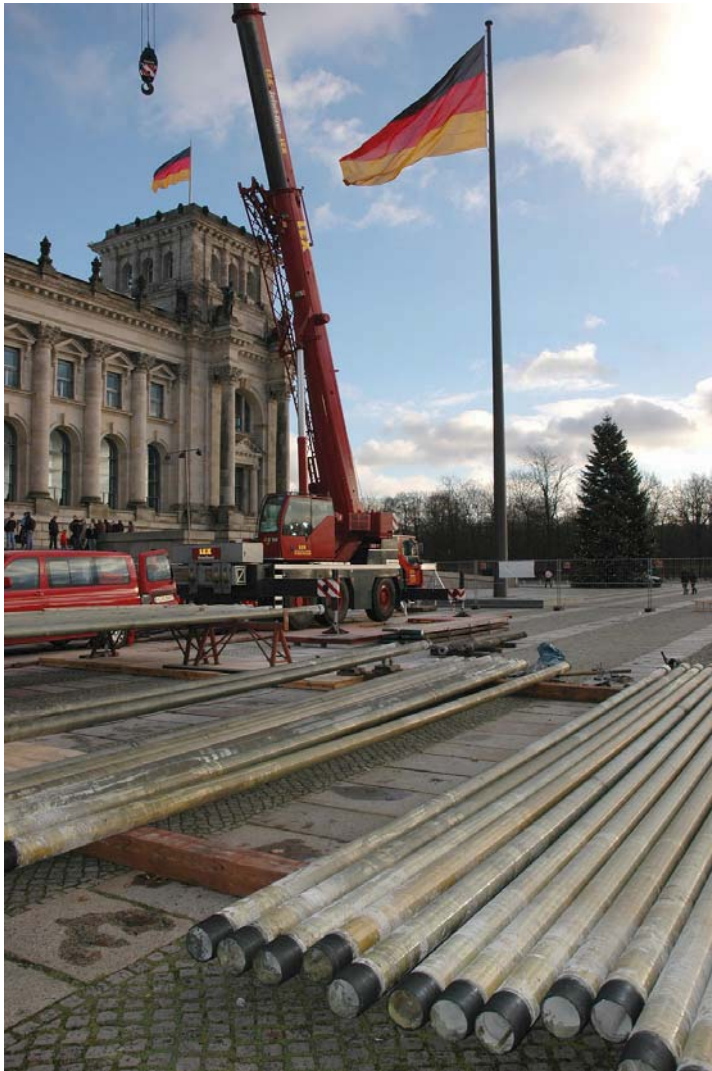
Im Aquiferspeicher (Wärme- und Kältespeicher) für das Reichstagsgebäude und weitere Regierungsbauten in Berlin war eine bauart-ähnliche Pumpe eingesetzt wie in der im vorigen Abschnitt beschriebenen Anlage in Neustadt-Glewe. Die hier untersuchte Pumpe wurde nach ca. 9 Jahren Betriebszeit und einigen Monaten Stillstand zur Überprüfung gezogen (Abbildung 3.19). Dabei wurden äußerlich schwere Korrosionsschäden festgestellt (Abbildung 3.20).

**Abbildung 3.19:** Pumpe Reichstag: Ziehen der Pumpe. Foto: BGR

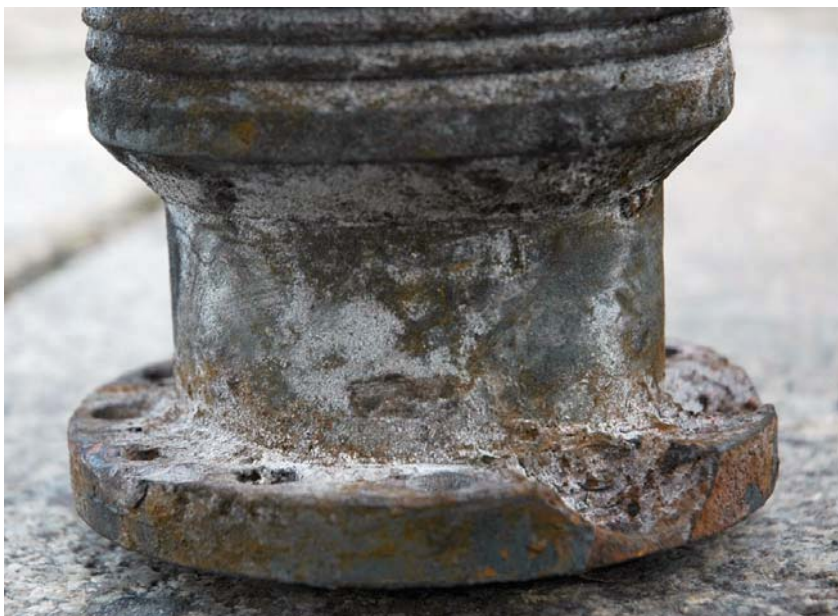
**Abbildung 3.20:** Pumpe Reichstag: Korrosion Gehäuseteil. Foto: BGR.

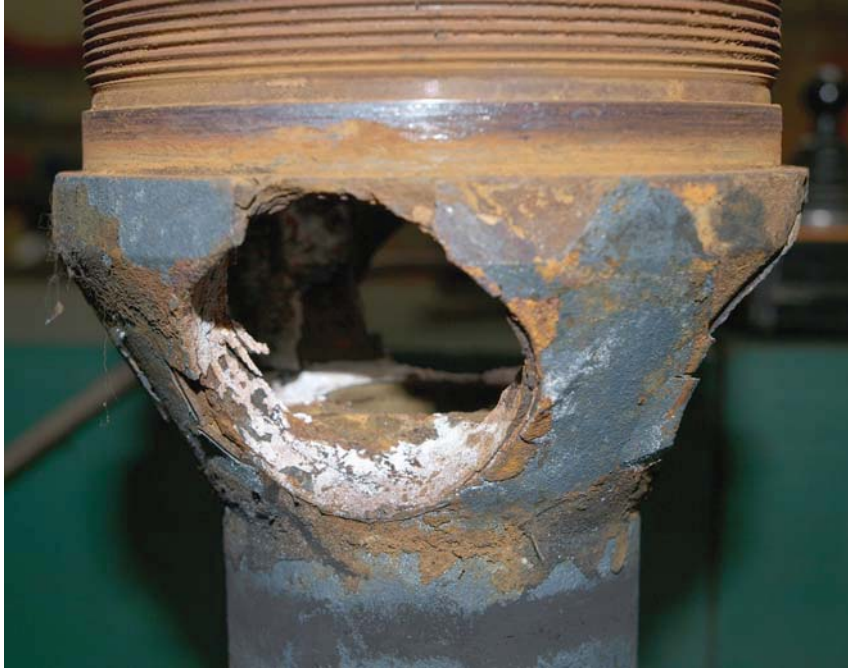
**Abbildung 3.21:** Pumpe Reichstag: Pumpeneinlass.

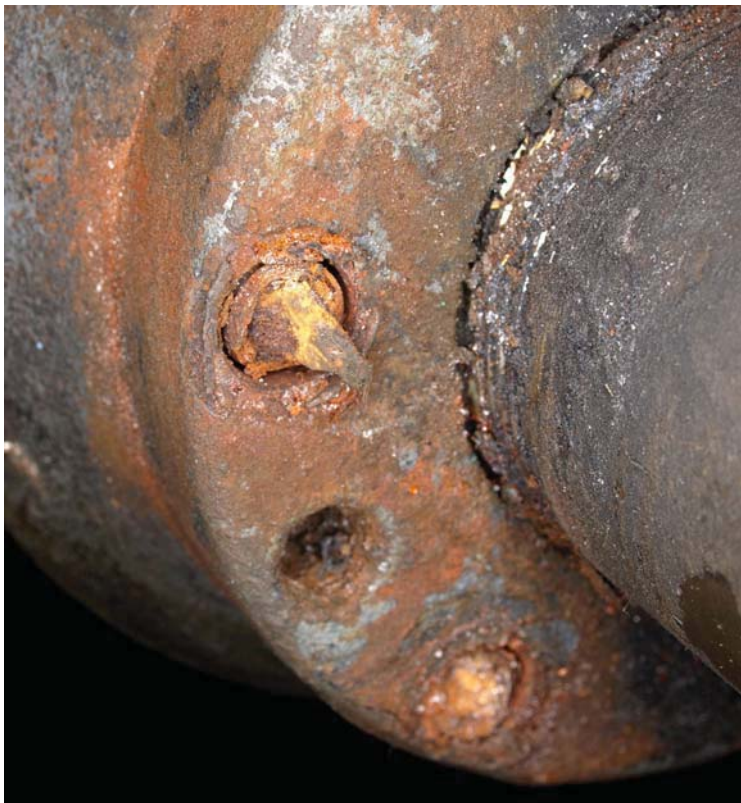
**Abbildung 3.22:** Pumpe Reichstag: Korrodierte Schraubverbindungen Motorgehäuse.

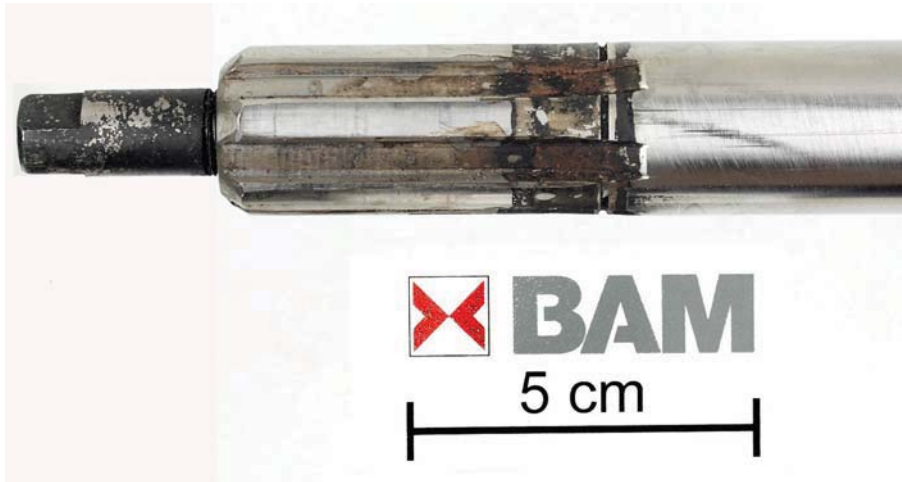
Die Sealwelle wurde an ihrer Pumpenseite (Abbildung 3.23), analog zu der Welle aus Neustadt-Glewe metallographisch im Hinblick auf ihr Gefüge untersucht (Abbildung 3.24). Die Welle besteht demnach aus einem nicht näher spezifizierten austenitischen Stahl (Abbildung 3.25). Im Gegensatz zu der Sealwelle aus der Pumpe in Neustadt-Glewe ist in diesem Fall das austenitische Werkstoffgefüge auch im Kernbereich homogen. Im Bereich der Zahnflanken befinden sich in den Kristalliten vermehrt Verformungslinien, die auf eine plastische Verformung in diesem Bereich hindeuten (Abbildung 3.26).

**Abbildung 3.23:** Pumpe Reichstag: Sealwelle, Pumpenseite.

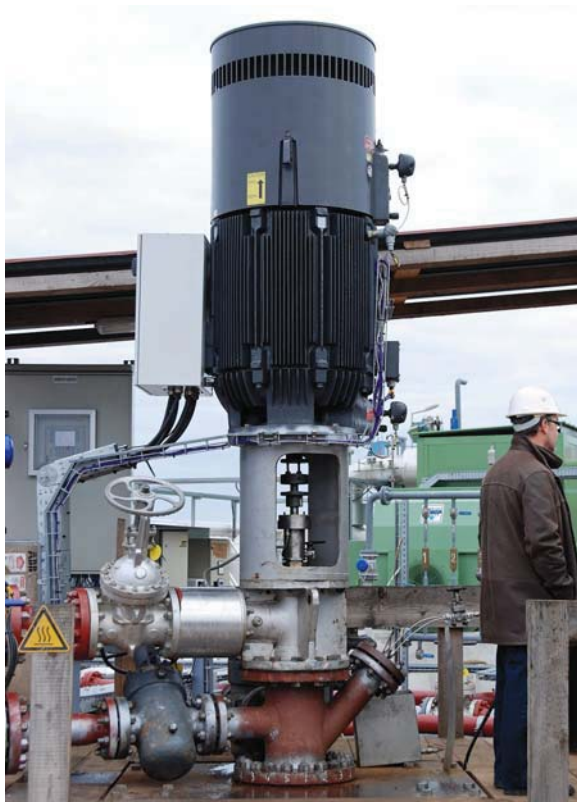
Der obertägige Motor der Pumpe (Abbildung 3.27), ist über eine 345 m lange Antriebswelle mit dem 17-stufigen Pumpenteil verbunden, der sich somit in ca. 350 m Tiefe befindet.

**Abbildung 3.27:** Pumpe Soultz-sous-Forêts: Oberirdischer Motor der Gestängepumpe in Soultz-sous-Forêts.

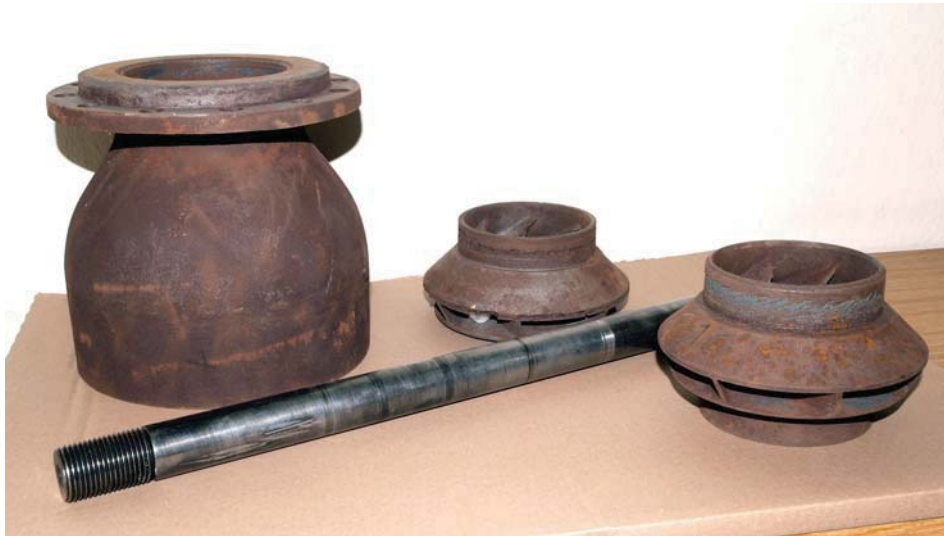
Zur weiteren Untersuchung wurden die Impeller der Stufen 3 und 16, der Diffusor aus Stufe 11 sowie ein Stück der Antriebswelle mit einer der beiden Bruchflächen ausgewählt (Abbildung 3.28).

**Abbildung 3.28:** Pumpe Soultz-sous-Forêts: Prüfstücke der BAM.

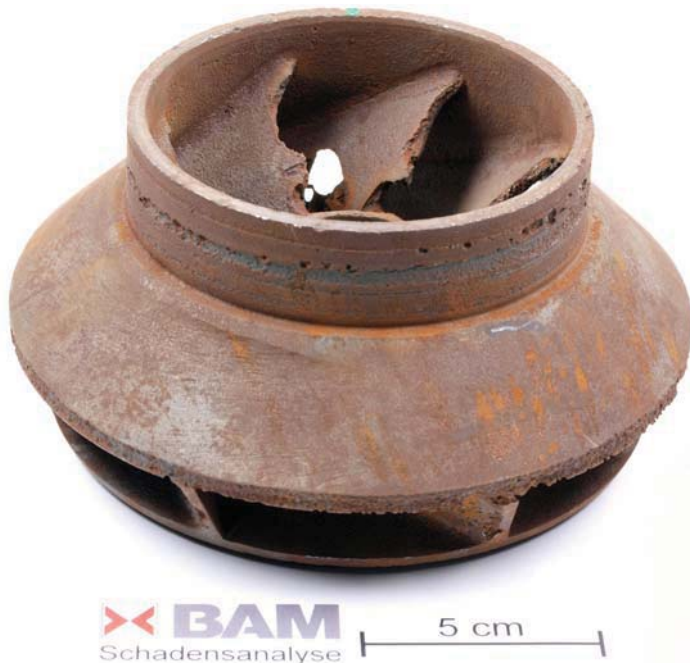
**Abbildung 3.29:** Pumpe Soultz-sous-Forêts: Impeller Stufe 3.

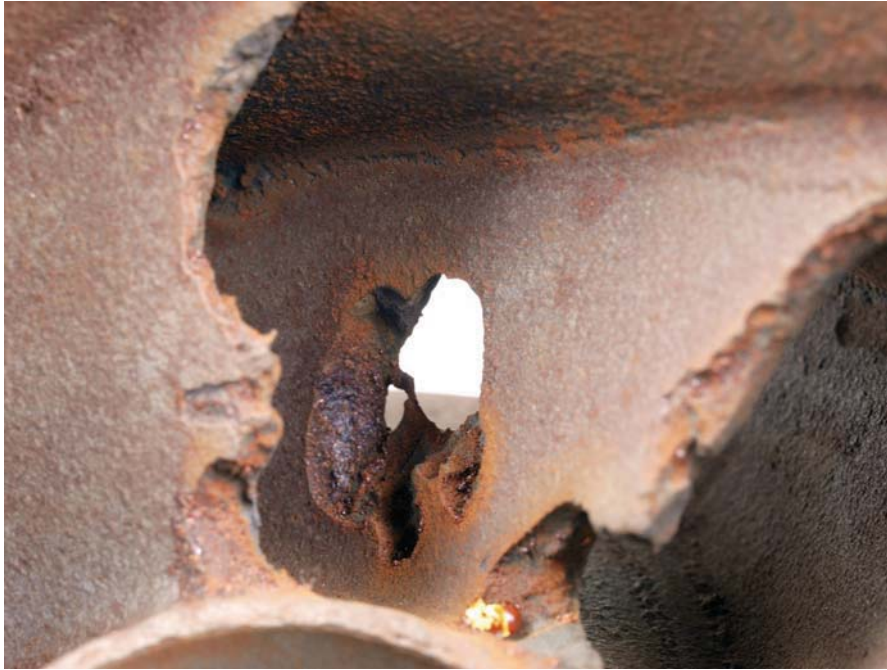
**Abbildung 3.30:** Pumpe Soultz-sous-Forêts: Impeller Stufe 3, Detail.

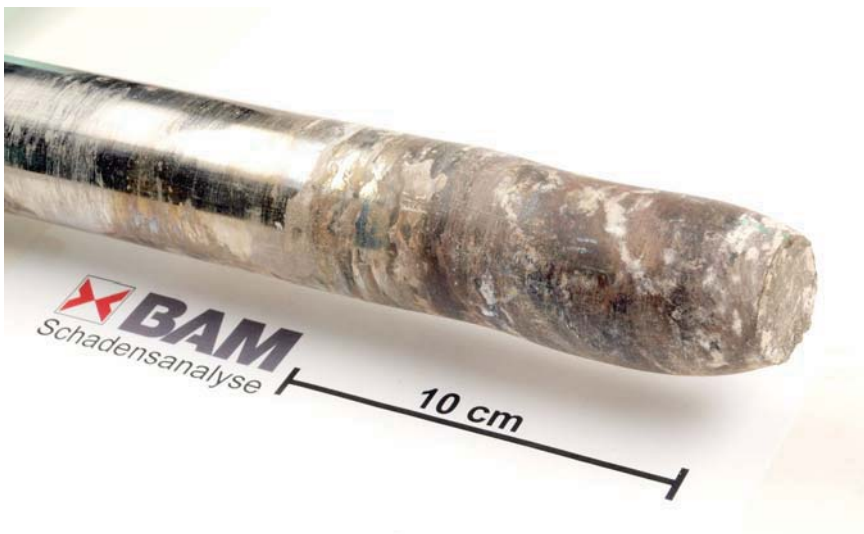
**Abbildung 3.31:** Pumpe Soultz-sous-Forêts: Bruchstelle der Antriebswelle.

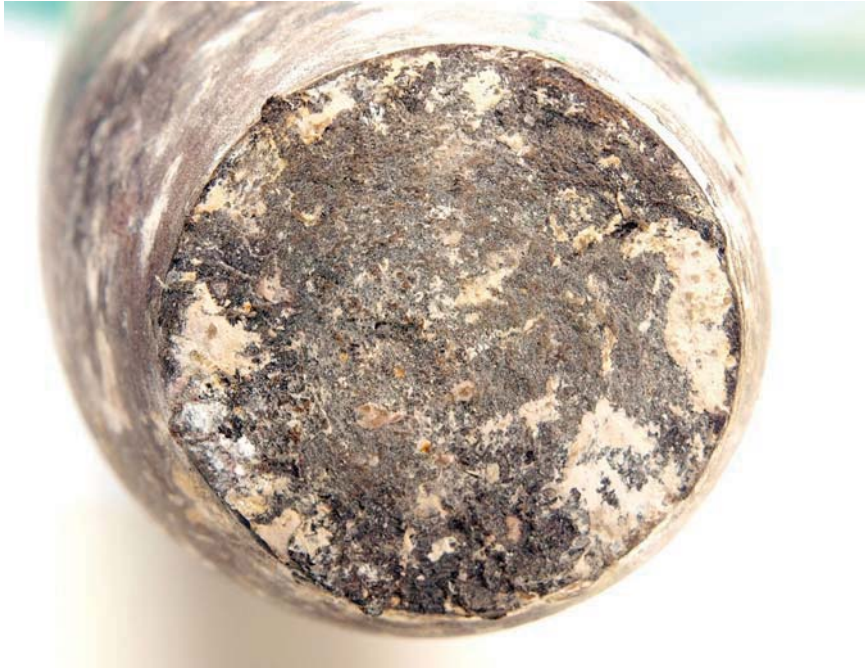
**Abbildung 3.32:** Pumpe Soultz-sous-Forêts: Bruchfläche der Antriebswelle.

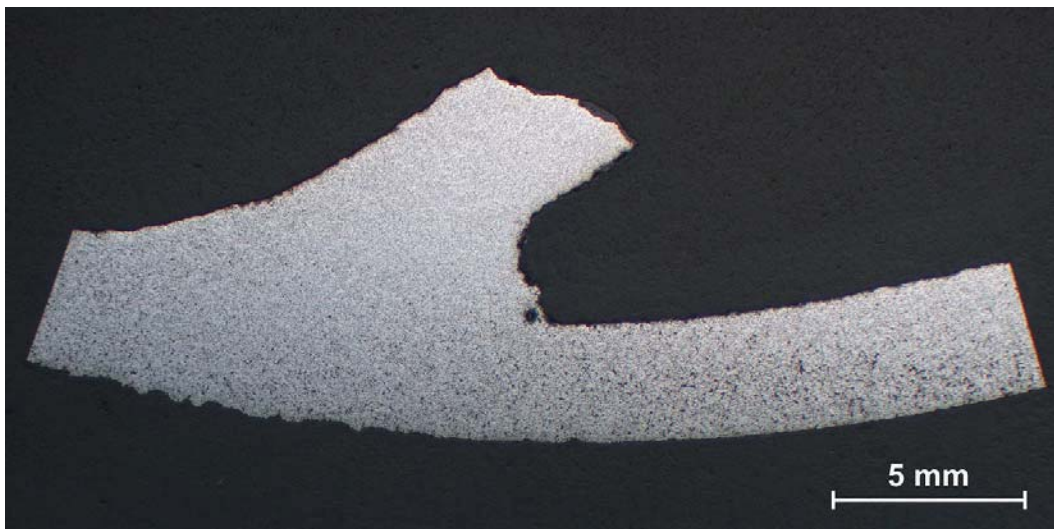
**Abbildung 3.37:** Pumpe Soutz-sous-Forêts: Übersicht Längsschliff durch Schaufelende Impeller.

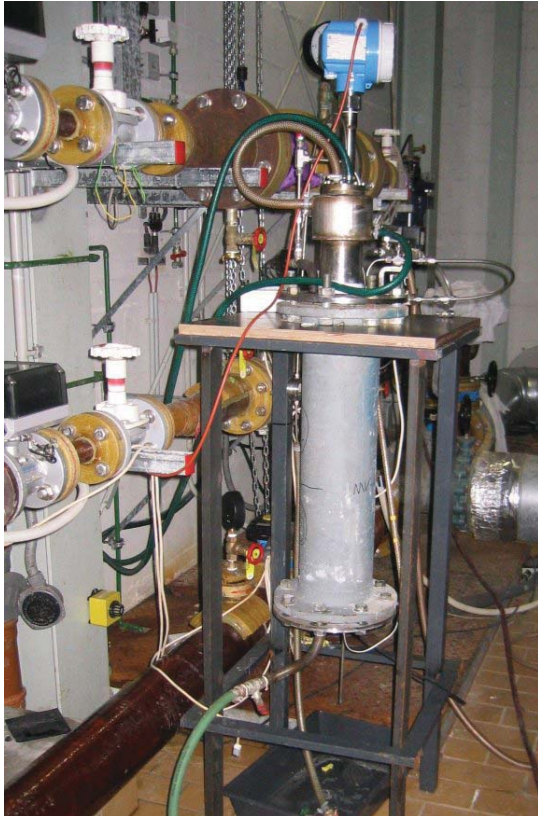
Die Entnahme des Thermalwassers mit den darin gelösten Gasen erfolgte an der Messstrecke (Gas Monitoring) über eine ¼"-Edelstahlleitung, die bis zur Rohrmittle des GFK-Rohres (ca. 10 cm tief) in das Thermalwasser eintauchte und somit einen weitgehend ungestörten, nicht turbulenten Thermalwasserzufluss im Bypass gewährleistete. Anschließend wurde das gashaltige Thermalwasser über eine Zerstäuberdüse in den Gasseparator versprüht. Dabei erfolgte eine weitgehende Trennung in eine Gas- und eine Wasserphase. Das entlöst Gas wurde anschließend in mehreren Schritten getrocknet (Wasserkühler, Koaleszenz-Filter, Peltier-Kühler) und seine Zusammensetzung analysiert. Gleichzeitig wurden außerdem der Gas- und Wasserfluss bestimmt und damit ein Gas/Wasser-Verhältnisses abgeschätzt. Das Prinzip des Gasseparators ist in Abbildung 3.41 dargestellt, Abbildung 3.42 zeigt ein Foto des Gasseparators mit installierter Radar-Sonde (siehe weiter unten) vor dem Bypass.

**Abbildung 3.42:** Gasseparator mit Radar-Sonde; links im Hintergrund der Bypass.

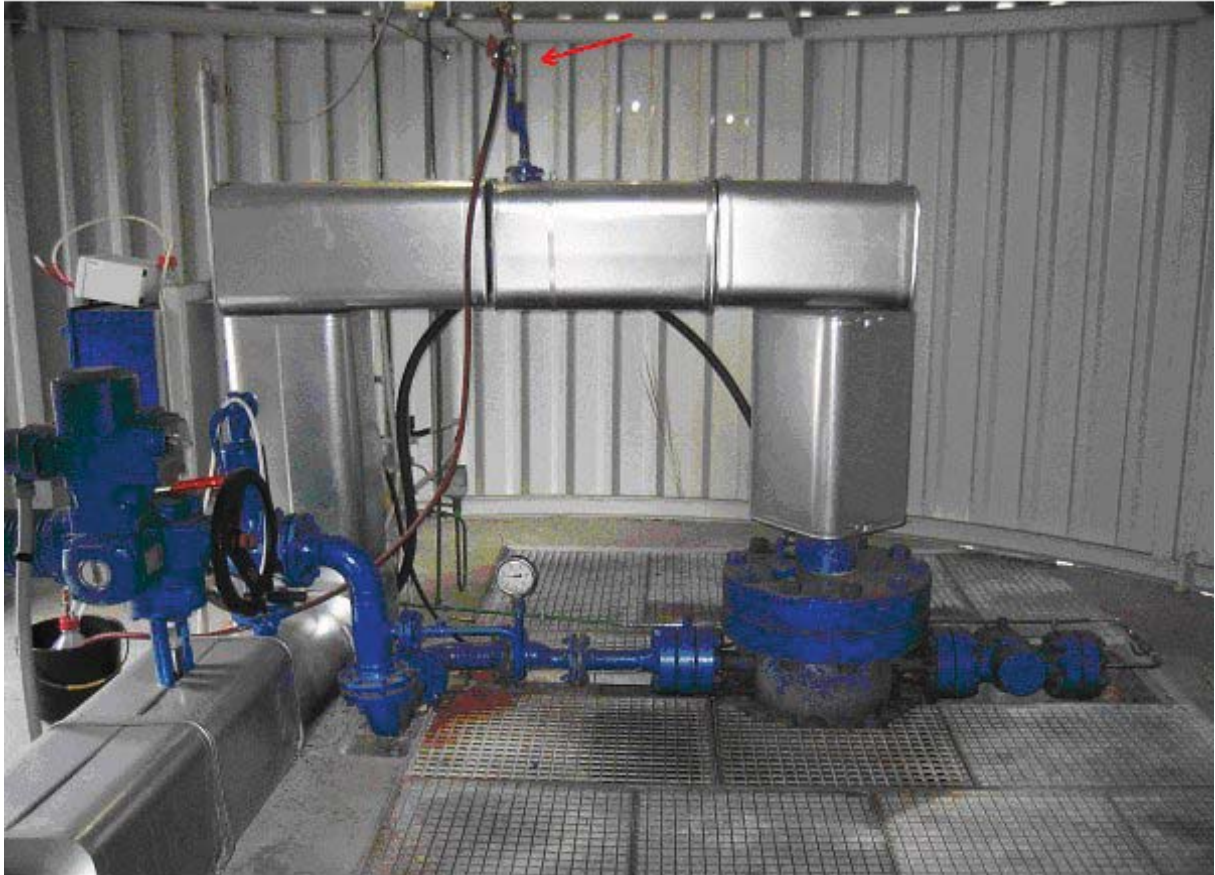
**Abbildung 3.44:** Entnahmestelle für Thermalwasser- und Gasproben am Leitungskopf nach der Förderbohrung (rechts unten)

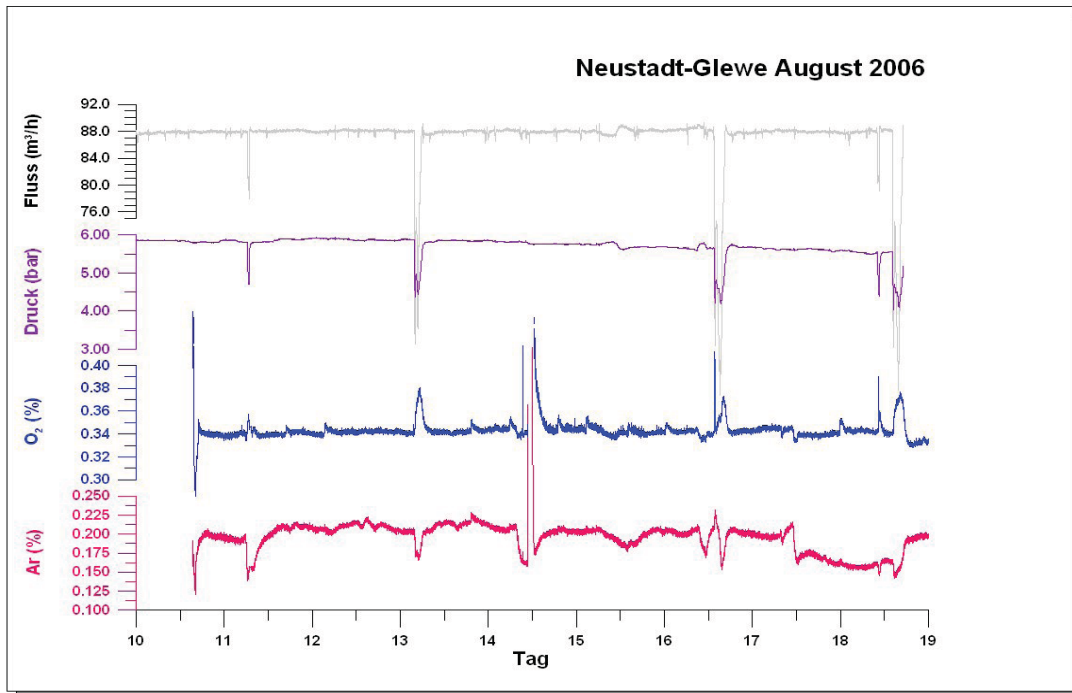
**Abbildung 3.50:** Beeinflussung von Konzentrationsverläufen entlüster Gasen in Abhängigkeit vom Fördervolumen der Tiefenpumpe bzw. Betriebsdruck am Sondenkopf.

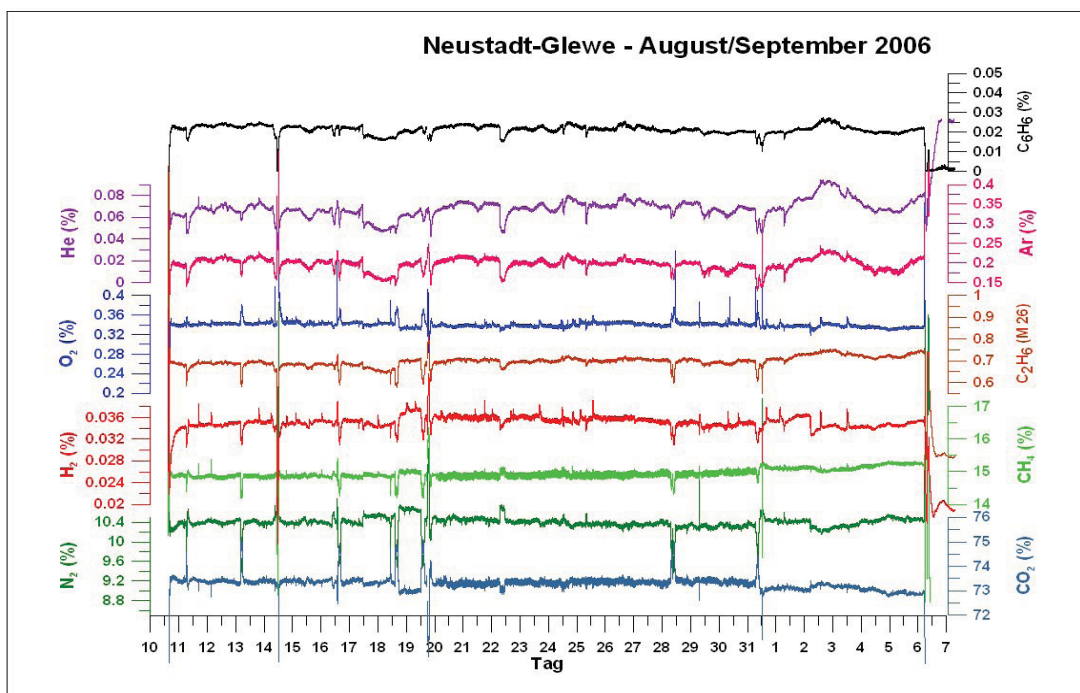
**Abbildung 3.53:** Konzentrationsverläufe einzelner Komponenten im Separatorgas für den Zeitraum 10.08.2006 bis 06.09.2006.

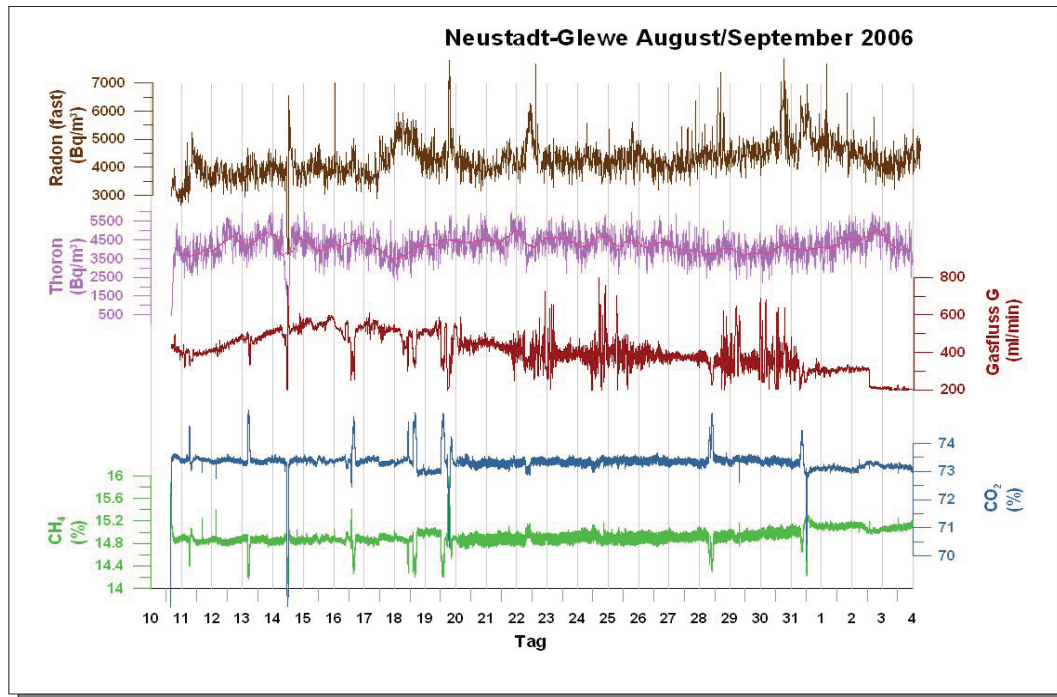
**Abbildung 3.55:** Zeitlicher Konzentrationsverlauf der Gase Kohlendioxid und Methan sowie der Radon-Isotope  $^{222}\text{Rn}$  und  $^{220}\text{Rn}$  (Thoron) für den Zeitraum 10.08.2006 bis 04.09.2006.

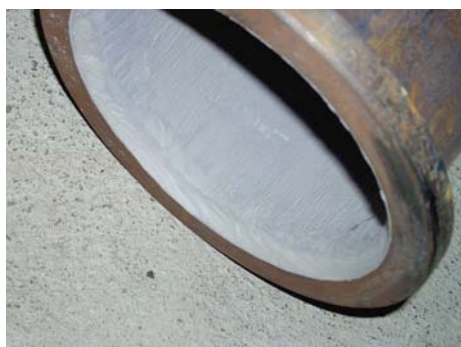
**Abbildung 3.56:** Rohrstück DN 150 geflanscht, Länge 0,3 m, mit CORROPIPE-Innenbeschichtung

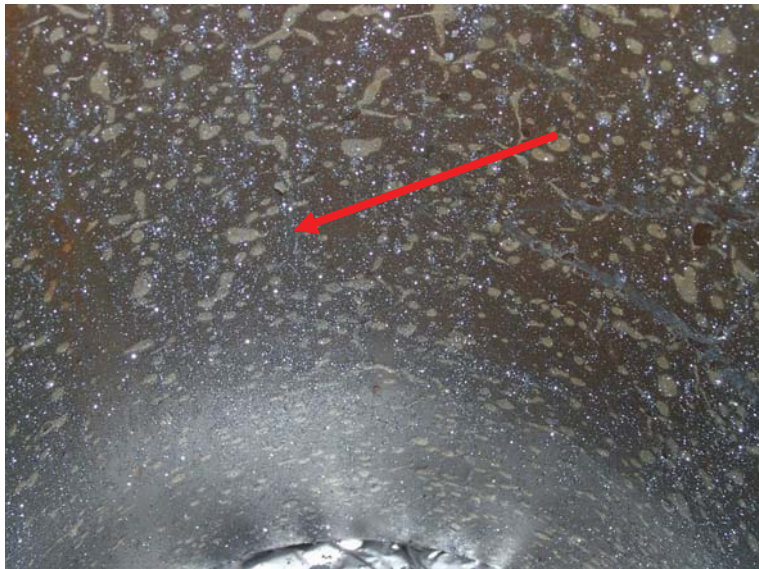
**Abbildung 3.58:** Blick in das Formstück Nr. 1, roter Pfeil zeigt auf die entfernte hellbraune Schicht

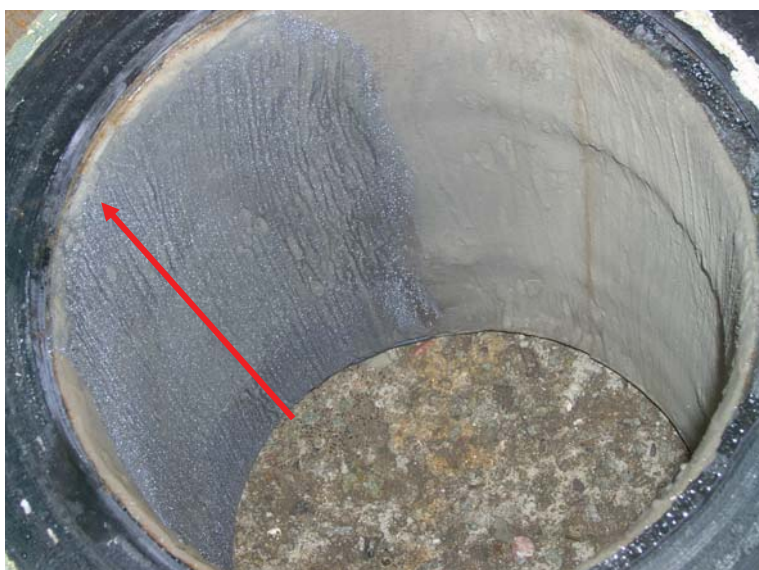
Obwohl auf Grund der Oberflächenbeschaffenheit der organischen Beschichtung CEV 216 (nicht leitend, Isolator (SPOHLER, 2006)) keine Scales anhaften dürften, wurden auch hier, zwar nur sehr geringfügig, silbriggraue Ablagerungen beobachtet (Abbildung 3.589). Offensichtlich wird die Oberfläche bei Anfahrprozessen durch kleinste Feststoffpartikel im Thermalwasserstrom aufgeraut.

**Abbildung 3.59:** Blick in das Formstück Nr. 4, beginnende Ablagerungen von silbriggrauem Scale, roter Pfeil zeigt die Fließrichtung an. Oben beginnende hauchdünne graufarbige Ablagerungen rechts oben in Fließrichtung schauend

Deshalb ist diese Beschichtung an dieser Stelle des Thermalwasserkreislaufes ungeeignet. Hinsichtlich einer höheren Temperaturstabilität ist die Beschichtung TK<sup>®</sup> -236 (bis 180° C) eine Alternative. Von Vorteil ist außerdem, dass der darin enthaltene neue grüne organische Farbstoff im Vergleich mit dem eisenhaltigen braunen Farbstoff der CEV 216-Beschichtung nicht mit dem Fluid reagieren kann. Von Nachteil ist die größere Sprödigkeit.

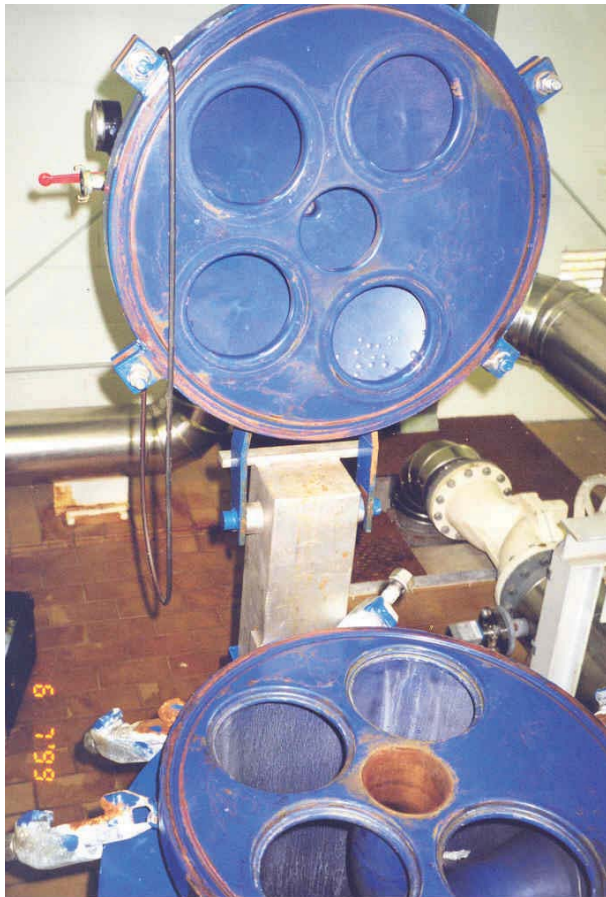
**Abbildung 3.62:** Filterhaus I, Grobfilter, deutliche Blasenbildung im Bereich des Deckels

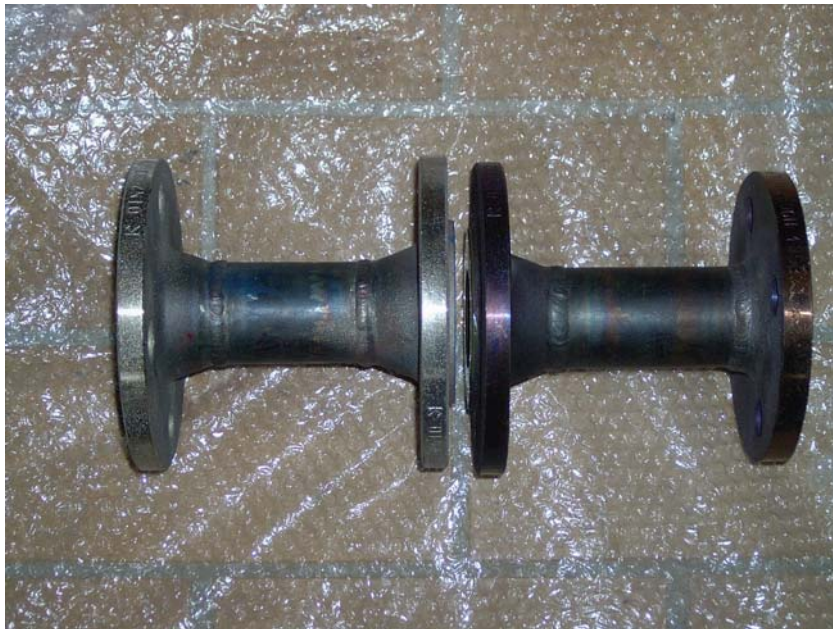
Die zwei Probekörper mit Epoxidharzpulver-Beschichtungen TK<sup>®</sup> -236 und RESICOAT<sup>®</sup> R4 von der Firma Tuboscope Vetco (Deutschland) GmbH sind in Abbildung 3.63 zu sehen.

Beide Probekörper sind 155 mm lang. Vorgesehen war ursprünglich nur ein Einbau in die Materialstrecke nach dem Entgaster, welche eine Nennweite von DN 32 hat. Da so viele Materialien wie möglich eingebaut werden sollten, wurde der Hersteller um möglichst kleine Bauteile mit möglichst großer Innenfläche gebeten. Vorgabe war einseitig DN 32, so dass das in Abbildung 3.63 (a und b) dargestellte rechte Rohrstück (Beschichtung TK<sup>®</sup> -236) ein Reduzierstück DN 40→ DN 32 darstellt. Beide Beschichtungen sind visuell durchgängig sehr gut glatt ausgearbeitet.

**Abbildung 3.63 b:** Rohrstücke, beschichtet mit Epoxidharz-Pulver Beschichtungen (links: blaue Beschichtung- RESICOAT® R4; rechts: grüne Beschichtung TK® -236)

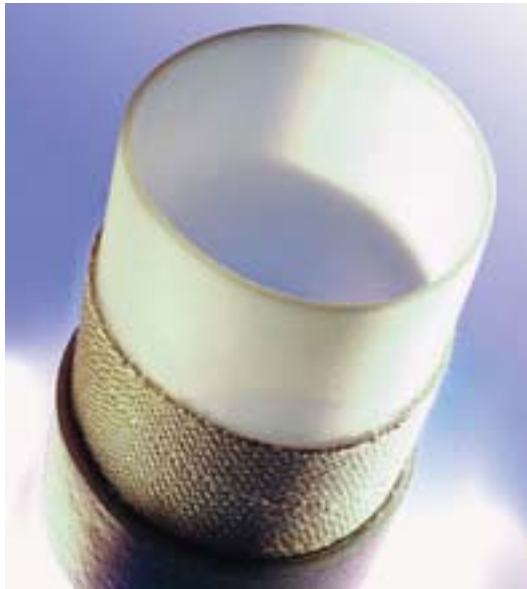
**Abbildung 3.64:** Aufbau eines PTFE-/GFK-Verbundes aus [www.kch-group.com](http://www.kch-group.com)

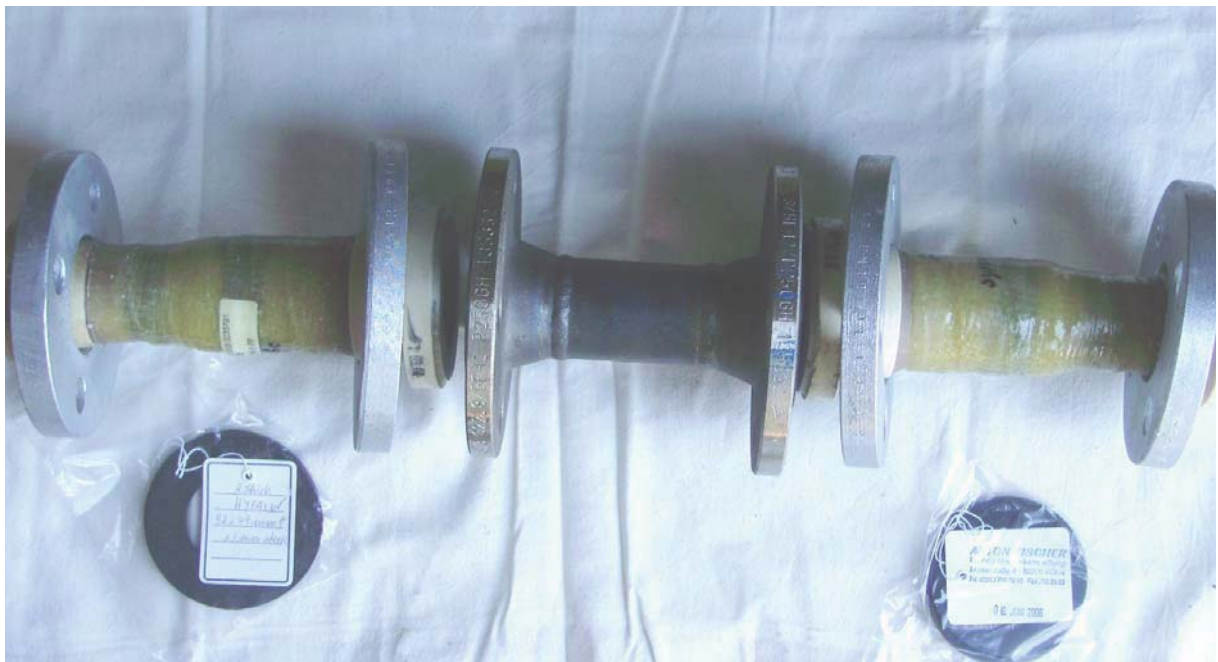
**Abbildung 3.65:** Materialprüfstrecke nach dem Entgaser und Probekörper mit Dichtungsringen für PP/GFK

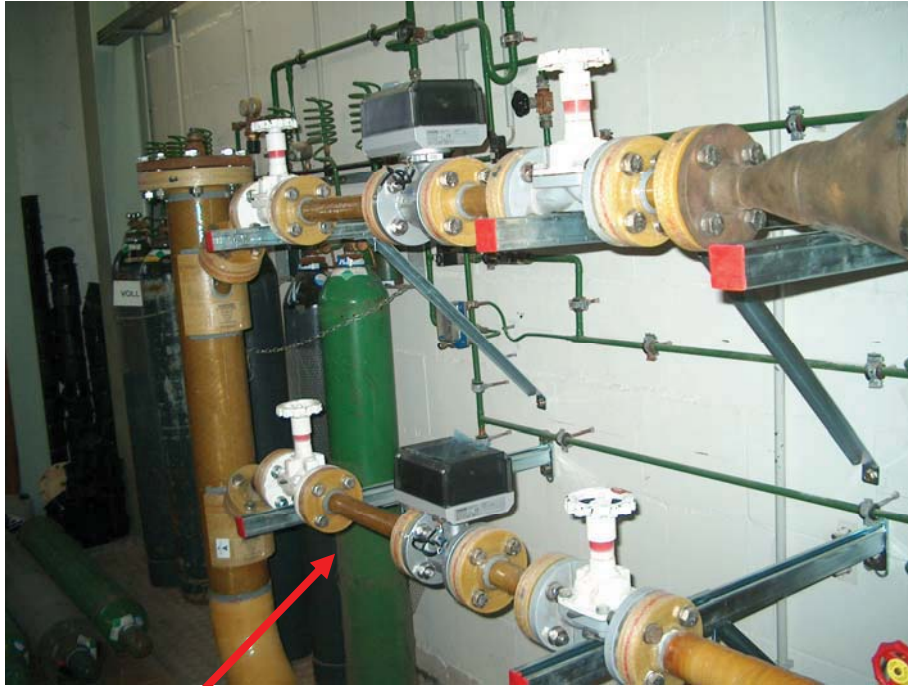
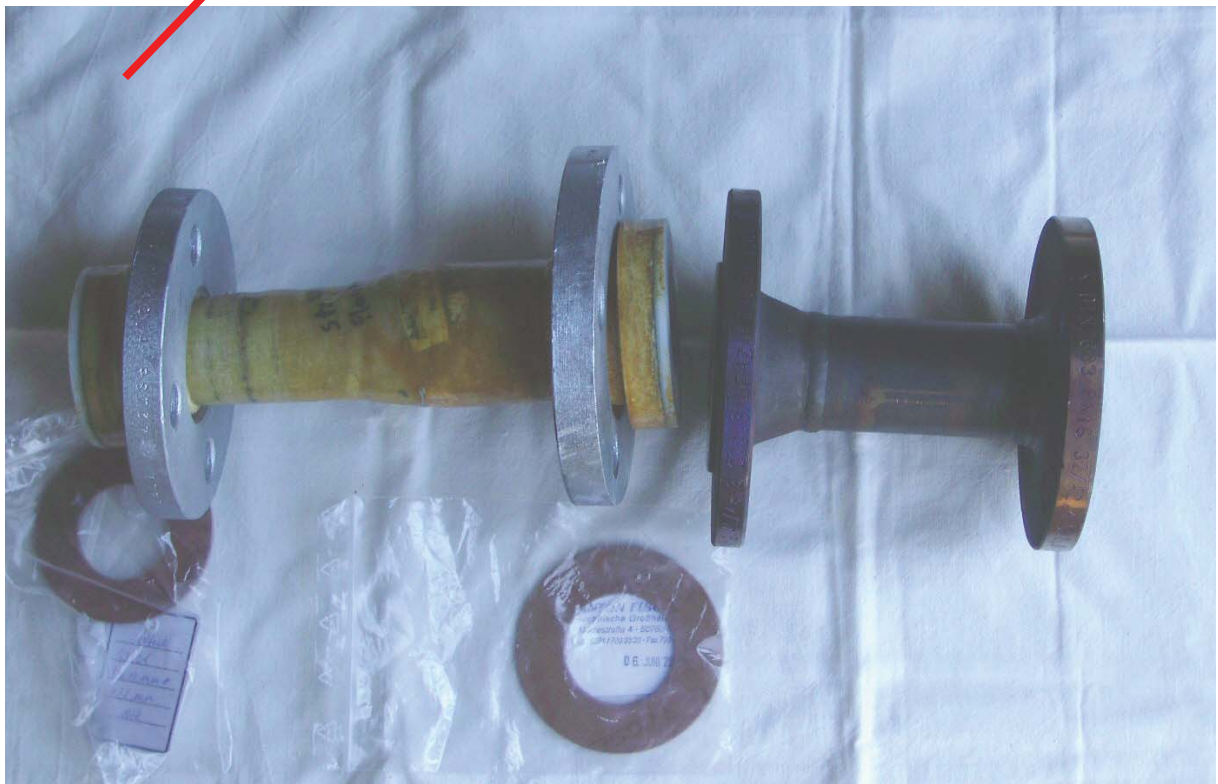
In Abbildung 3.67 und Abbildung 3.68 sind die Materialmesstrecke und deren schematische Darstellung vor dem Entgaser mit den 2 Probekörpern abgebildet.

**Abbildung 3.67:** Materialprüfstrecke (zusätzlich)
