# **Langfristige Betriebssicherheit geothermischer Anlagen**

## **Abschlussbericht**

Abschlussbericht zum Forschungsvorhaben 0329937A:

„Langfristige Betriebssicherheit geothermischer Anlagen – Aspekte der  
langfristigen Betriebssicherheit und der zukünftigen Technologie geothermischer  
Anlagen in Deutschland“

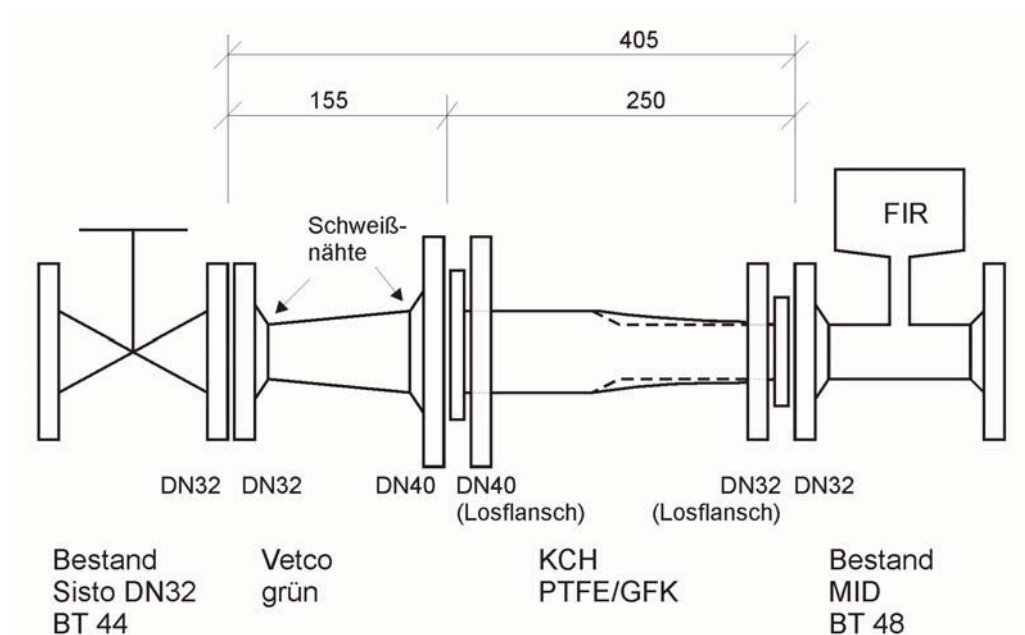
**Abbildung 3.68:** Schematische Darstellung der Prüfstrecke

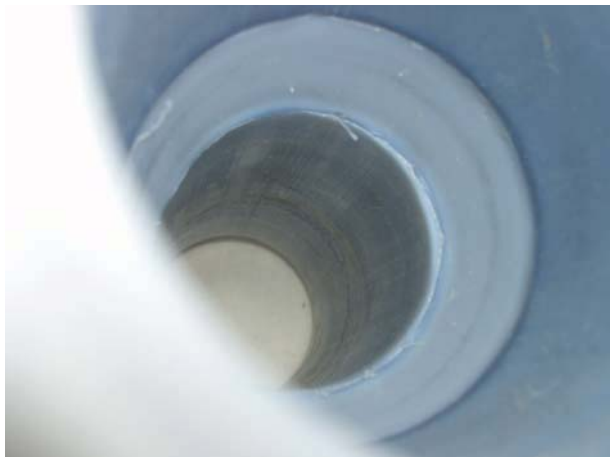
Nachfolgende Abbildung 3.69 belegt zwar, dass die Verengung des Rohres über 25 mm größtenteils ziemlich gleichmäßig und ohne Kanten ist, jedoch sind gewisse Materialunreinheiten erkennbar. Auch im oberen Teil des Rohres wurden geringfügige Kratzspuren festgestellt.

**Abbildung 3.69:** Blick in das Innere dieses Reduzierstückes ©Keraverin PTFE

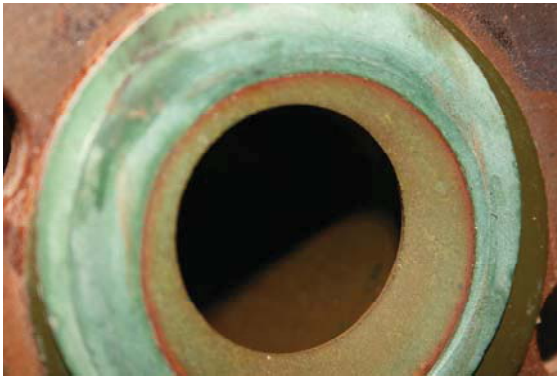
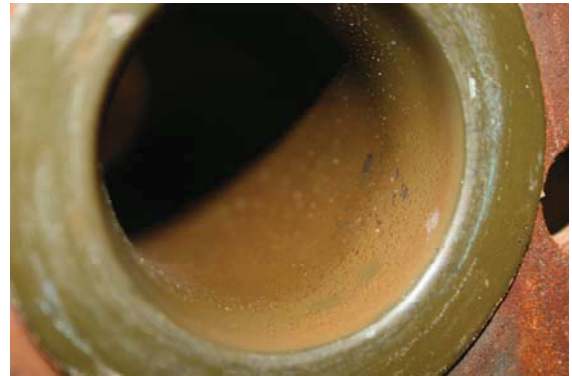
Obwohl das Proberohr, mit „Vetco grün“ beschichtet, vom Eingang zum Ausgang den gleichen Rohrdurchmesser ausweist, sind die braunen Ablagerungen wahrscheinlich auf Grund turbulenter Strömung verursacht durch den verschobenen und zu großen Dichtungsring (Abbildung 3.71 links), entstanden. Hauptanteil des Feststoffes bilden Eisenhydroxide und Barium-Coelestine, deren Verhältnis zueinander im oberen und unteren Rohrbereich stark variiert (siehe Bericht GTN GmbH). Die Eisenhydroxide bilden ein feines Pulver und keine massiven Krusten. In diesem Pulver schwimmen gut kristallin ausgebildete, tafelige Baryto-Coelestine. Die Entstehung letzterer war sicherlich bei der Abkühlung des Fluids in den Stillstandsphasen des Bypasses vorwiegend im unteren Bereich des Rohres, wo ständig Fluid enthalten war, möglich. Galenite gibt es nur sehr vereinzelt.

**Abbildung 3.71:** Materialprüfstrecke vor Entgase, Bauteil mit Beschichtung Vetco Grün

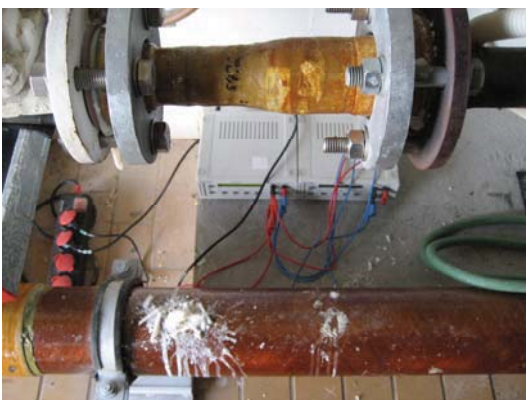
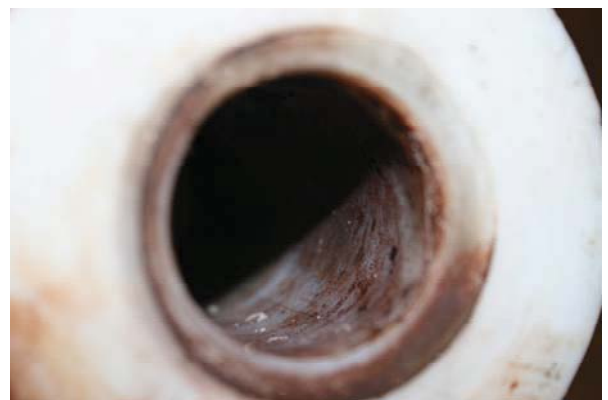
**Abbildung 3.72:** Materialprüfstrecke vor Entgaser, Verbundwerkstoff PTFE/GFK (Probe 8 aus Abbildung 3.70)

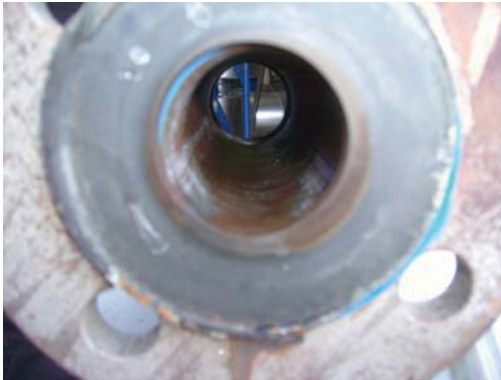
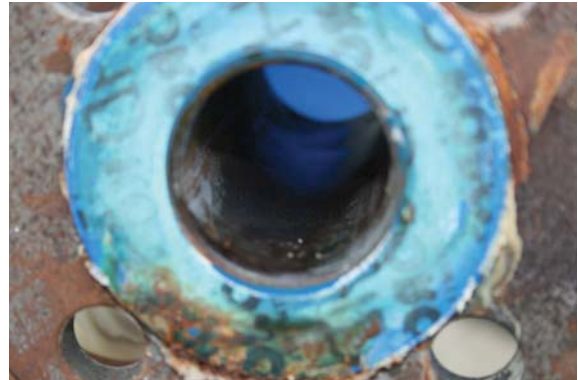
Bereits nach dem zweiten Ausbau der Probekörper war die blaue Innenbeschichtung nicht mehr sichtbar. Kaum ein Unterschied bestand zwischen der zweiten und der dritten Beprobung (siehe Abbildung 3.73). Der gesamte Rohrrinnenraum enthielt vor allem rotbraune und in Spuren silbriggraue Ablagerungen.

**Abbildung 3.73:** Vetco blau: gesamter Rohrquerschnitt enthält braun-schwarze Ablagerungen mit silbrig glänzenden Spuren (links Beprobung 19.06.2007, rechts Beprobung 22.11.2007)

Die Feststoffzusammensetzung variiert stark zwischen dem oberen und dem unteren Rohrabschnitt. Im Rohrverlauf selber vom Eingang zum Ausgang gibt es kaum Unterschiede. Wie bereits bei der Innenbeschichtung „Vetco grün“ dominieren im unteren Rohrbereich Barium-Coelestine. Neben erhöhten Gehalten an Eisenhydroxiden bzw. -sulfiden, konnten auch Galenite nachgewiesen werden. Die  $\text{CaCO}_3$ -Konzentration ist insgesamt sehr gering, nimmt aber vom Rohreingang zum Rohrausgang und im oberen Rohrbereich leicht zu. Hier setzten sich auch Spuren von Al-Silikaten und Kupferverbindungen ab (siehe. Bericht der GTN GmbH). Diese sind sicherlich ein Resultat der im vorgelagerten Bereich des Bypasses stattgefundenen Korrosionsexperimente mit metallischen Werkstoffen (siehe Bericht VKTA Rossendorf e.V.).

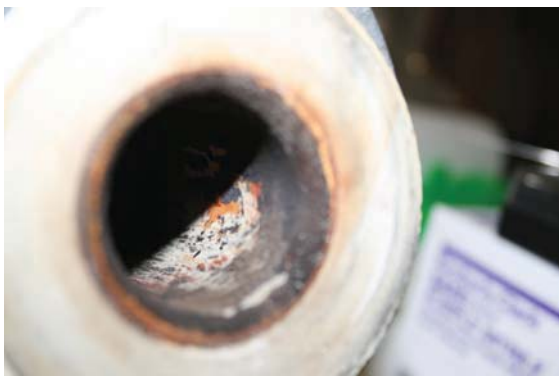
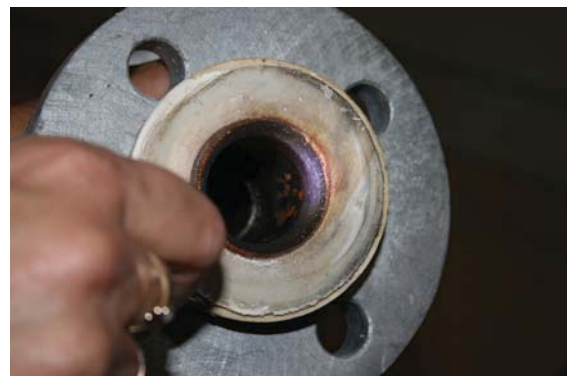
Die Rohroberfläche war am 22.11.2007 wie bereits im Juni 2007 vollständig mit relativ einfach abkratzbaren, rotbraunen bis schwarzen Belag ausgekleidet (Abbildung 3.74). Nahezu die gleiche Feststoffzusammensetzung wie bei „Vetco blau“ wurde hier detektiert.

**Abbildung 3.74:** PP/GFK: Blick in den rechten Rohrabschnitt-Thermalwasseraustritt (rechts: Kratzspuren durch die Probennahme)
