## **Verbundprojekt GeneSys:**

### **GeneSys Horstberg II – Methoden und Konzepte zur Erdwärmegewinnung aus gering permeablen Sedimentgesteinen**

#### **Abschlussbericht**

zum Vorhaben FKZ 0329996

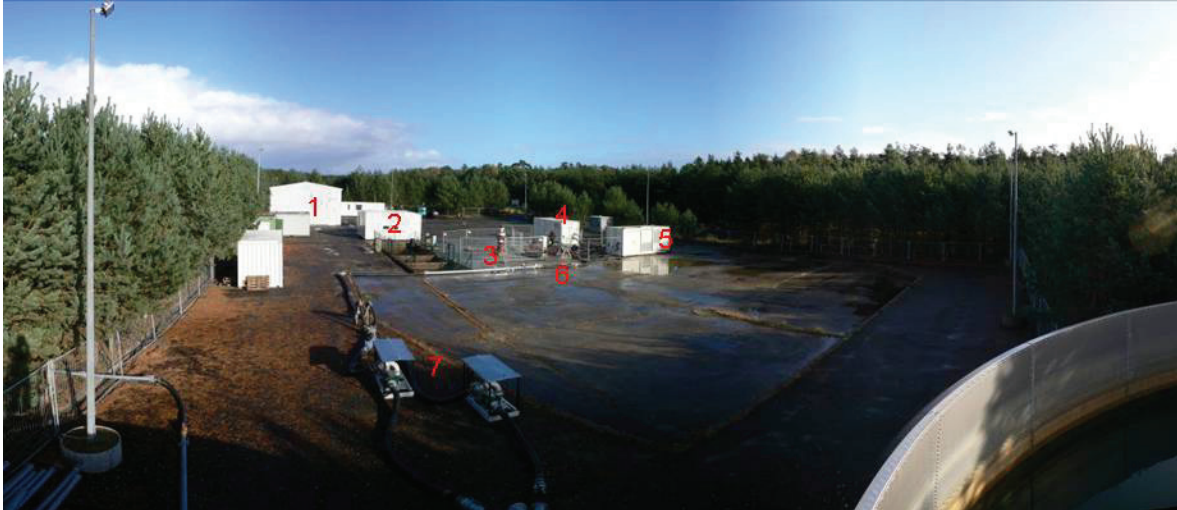
**Abb. 1.8:** Bohrplatz der Bohrung Horstberg Z 1: (1) Lager- und Montagehalle; (2) Messcontainer; (3) Pumpenkammer; (4 u. 5) Hochdruckpumpen; (6) Bohrlochkopf; (7) Niederdruckleitungen mit Ladepumpen

In den Abbildungen 1.8 und 1.9 ist die Einrichtung des Bohrplatzes mit Lager- und Montagehalle, Messcontainer, Pumpenkammer und Hochdruckpumpen dargestellt.

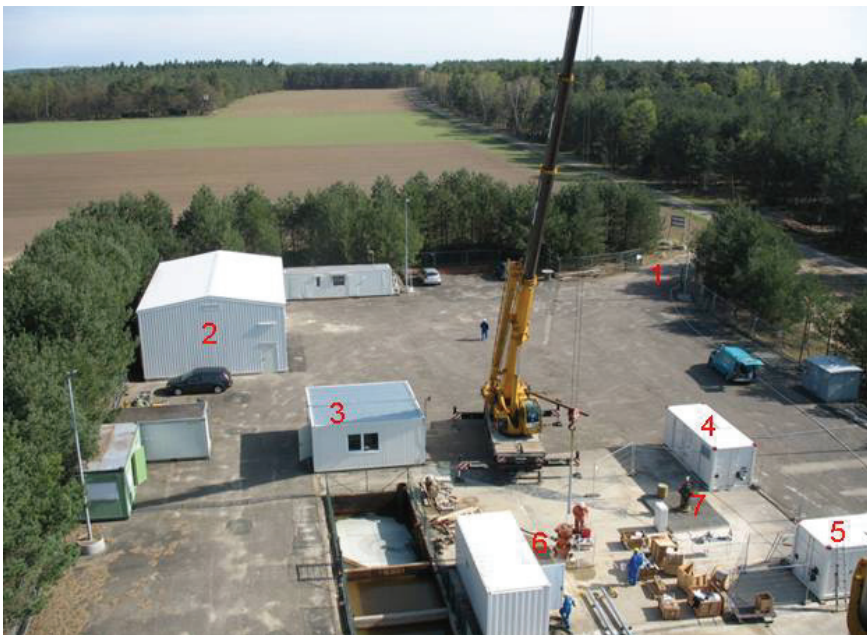
**Abb. 1.9:** Luftaufnahme Bohrplatz Horstberg Z1 während der Einbauarbeiten der Tiefpumpe.  
 (1) Zufahrt  
 (2) Lager- und Montagehalle  
 (3) Messcontainer  
 (4) u. (5) Hochdruckpumpen  
 (6) Pumpenkammer und Steuerungscontainer  
 (7) Bohrlochkopf

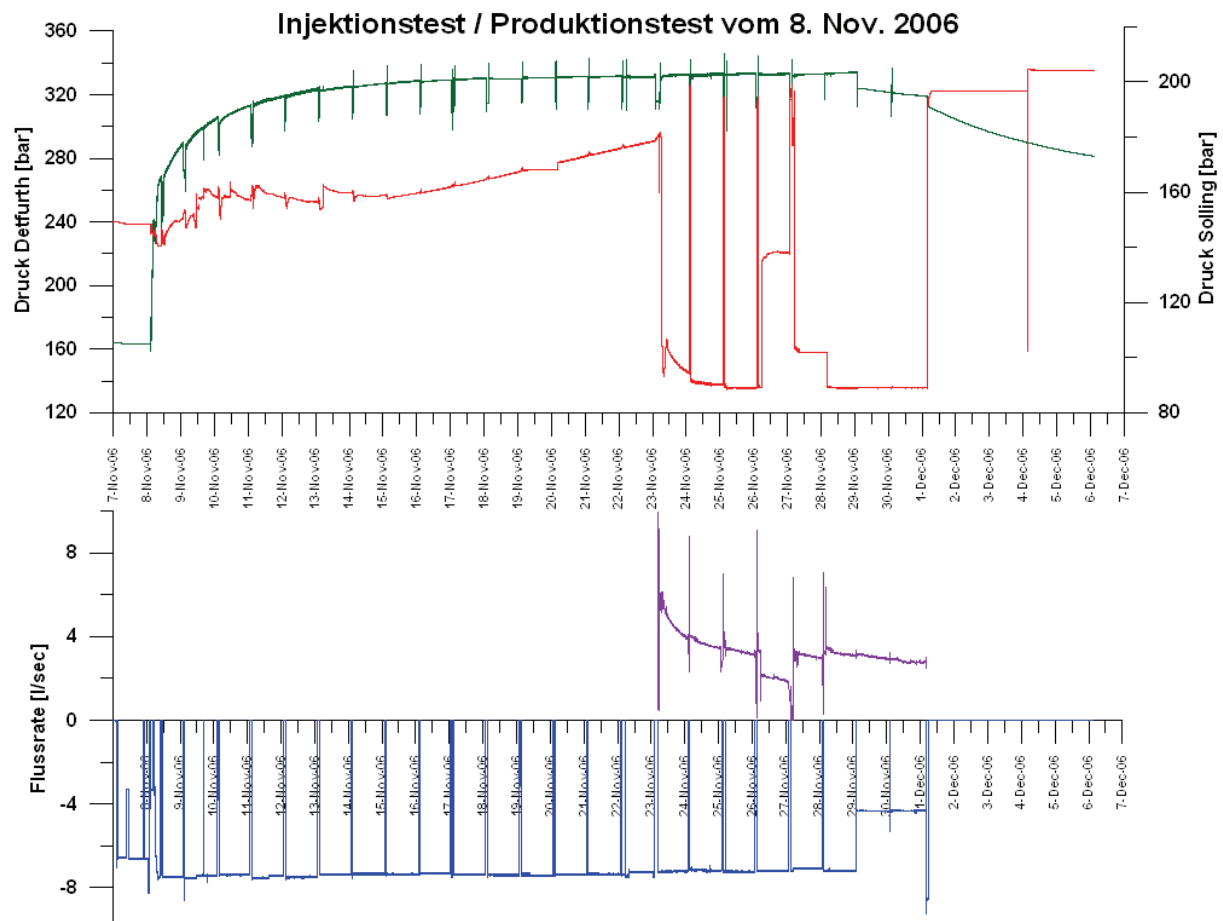
**Abb. 2.4:** Injektionstest Detfurth und Produktionstest Solling vom 08.11.2006 bis 01.12.2006.

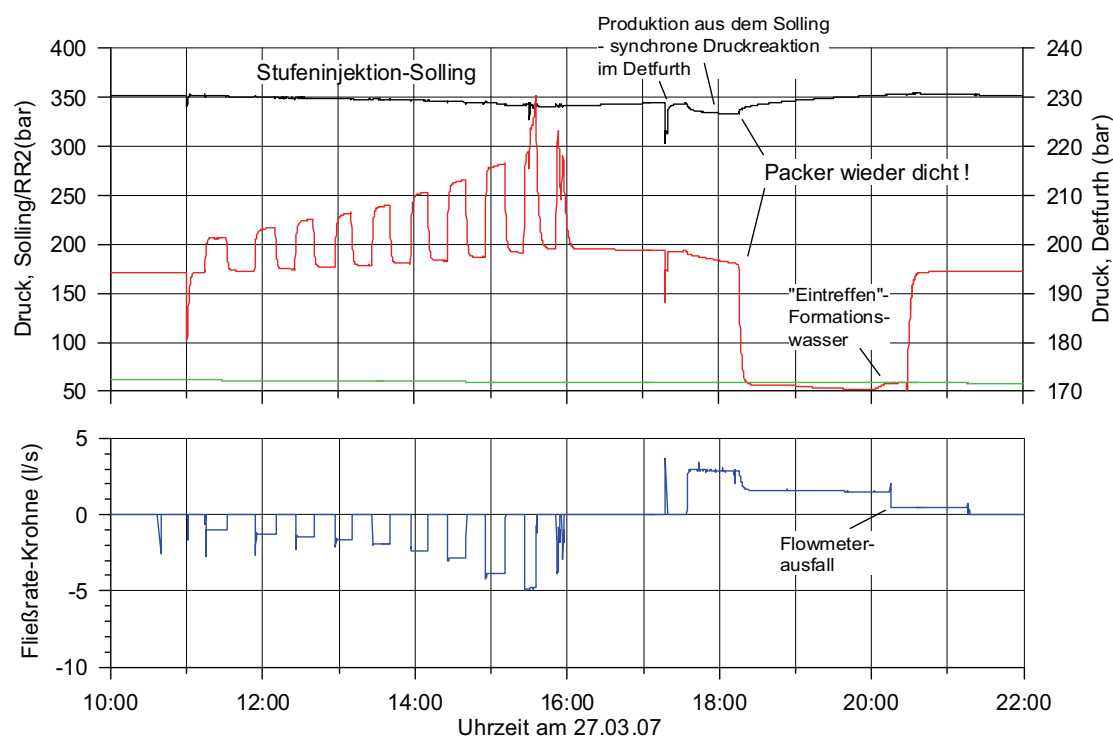
**Abb. 2.6:** Injektionstest im Solling vom 27.03. bis 29.03.2007; Die Abbildung zeigt den Verlauf für den 27.03.2007, 10 bis 22 Uhr; rote Kurve: Solling-Sandstein, schwarze Kurve Defurth-Sandstein.

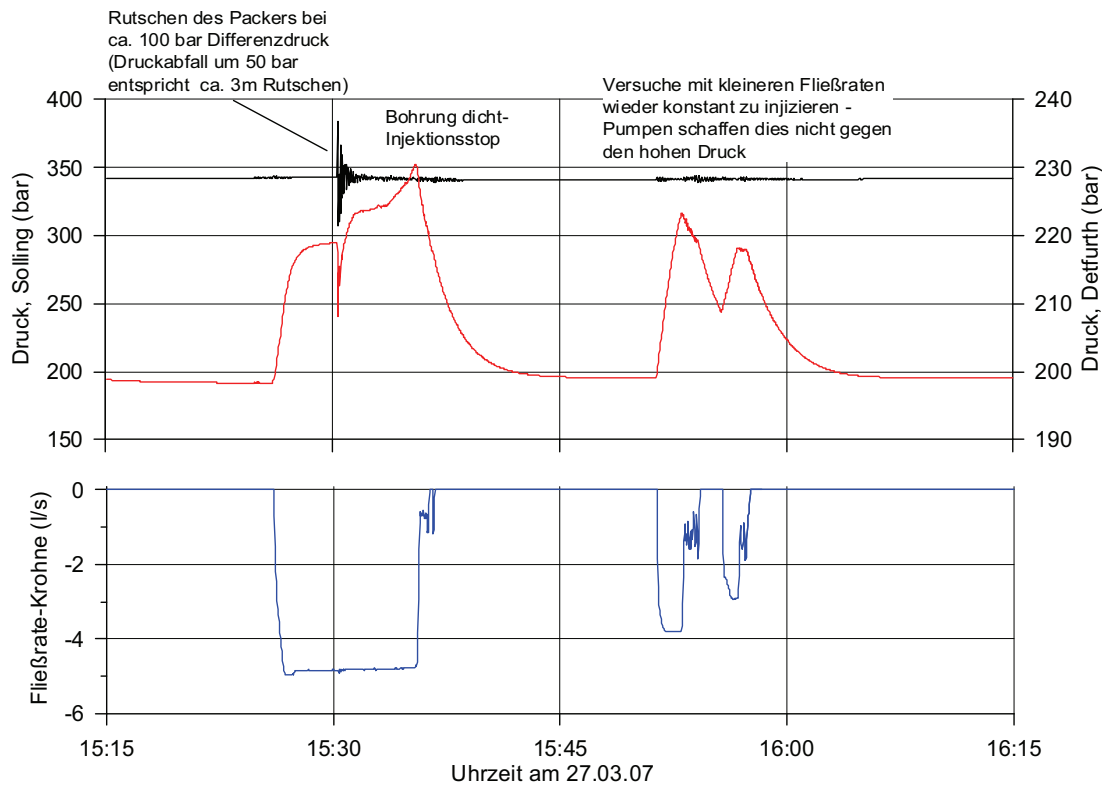
**Abb. 2.7:** Injektionstest im Solling vom 27.03. bis 29.03.2007; Abbildung zeigt den Verlauf für den 27.03.2007, 15:15 bis 16:15 Uhr; Ausschnitt aus Abb. 2.6; rote Kurve: Solling-Sandstein, schwarze Kurve Detfurth-Sandstein.

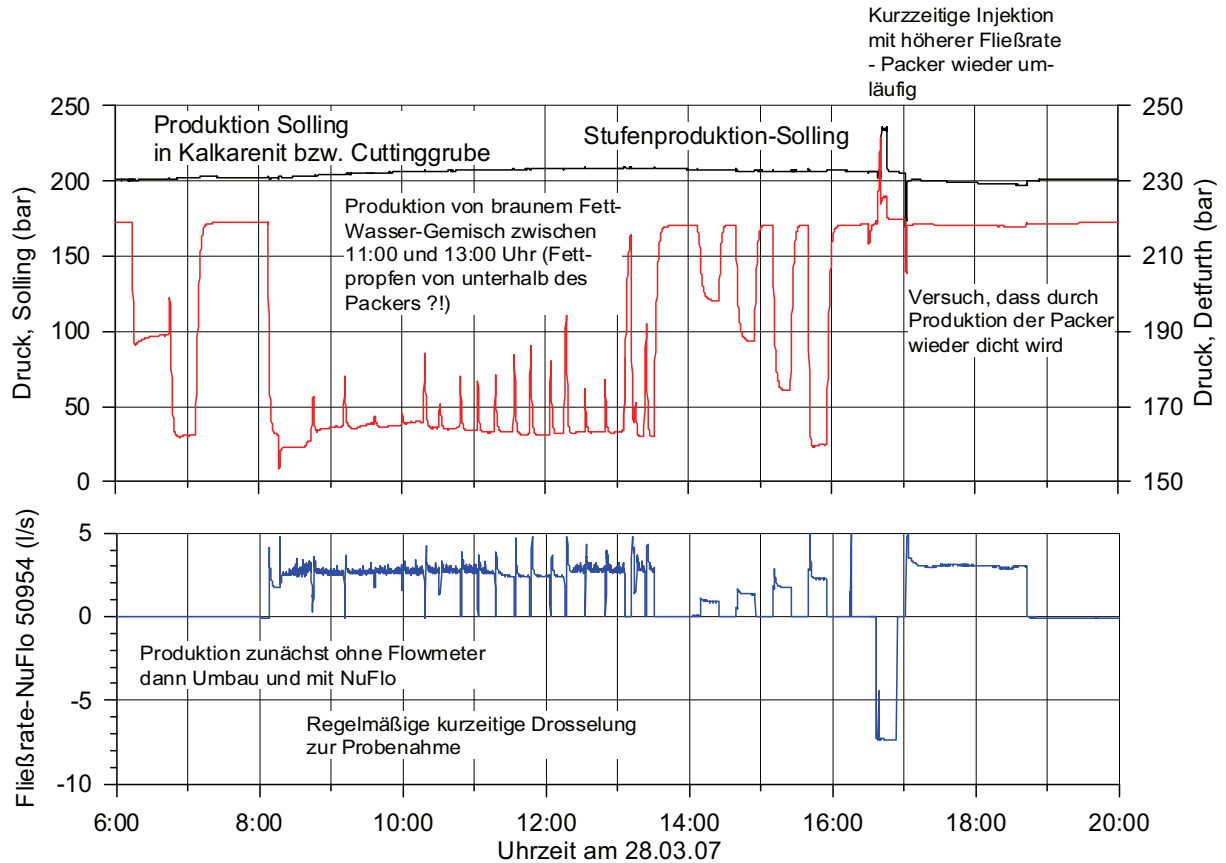
**Abb. 2.8a:** Injektionstest im Solling vom 27.03. bis 29.03.2007,; rote Kurve: Solling-Sandstein, schwarze Kurve Detfurth-Sandstein.

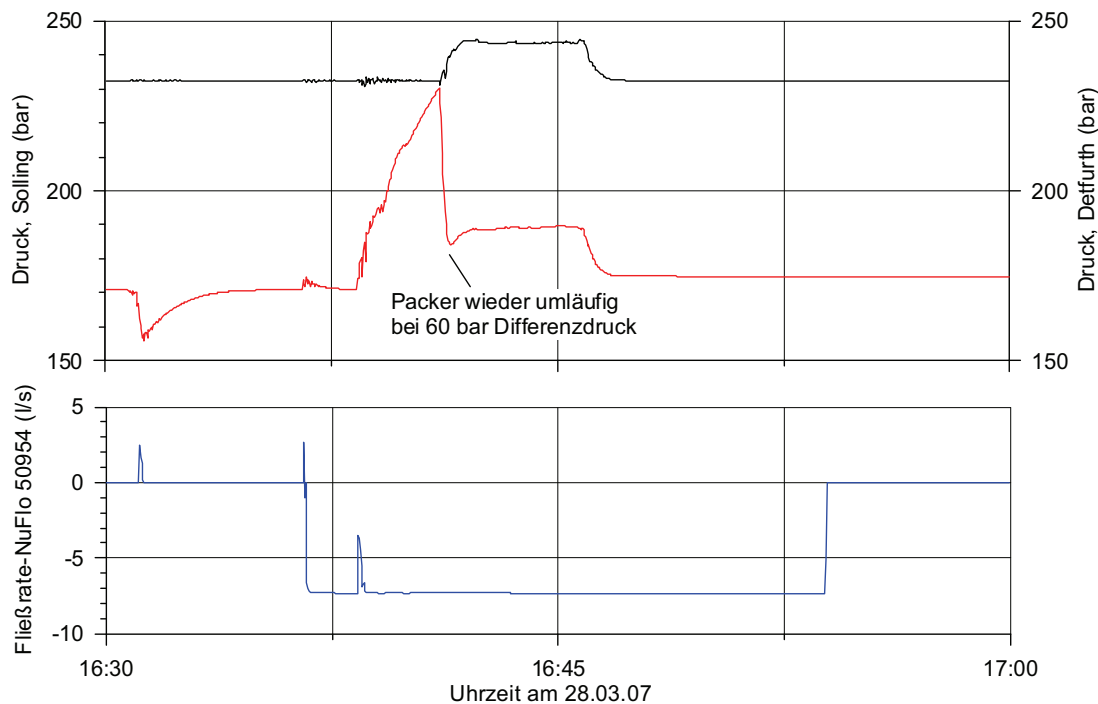
**Abb. 2.8b:** Injektionstest im Solling vom 27.03. bis 29.03.2007: Auszug aus der obigen Gesamtdarstellung (Abb. 2.8a) für den Zeitraum 16:30 bis 17:00

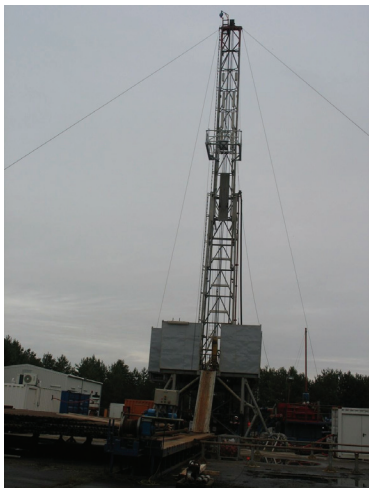
**Abb. 3.2:** Bohrlochwinde in Horstberg

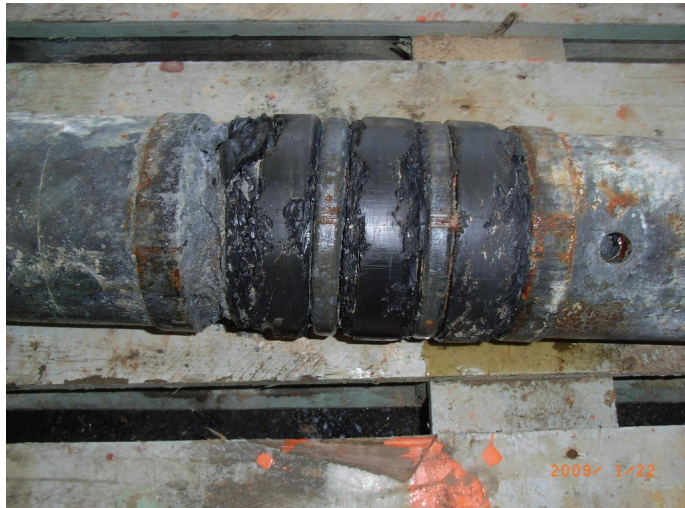
**Abb. 3.8:** Beschädigte Dichtelemente des alten Packers.

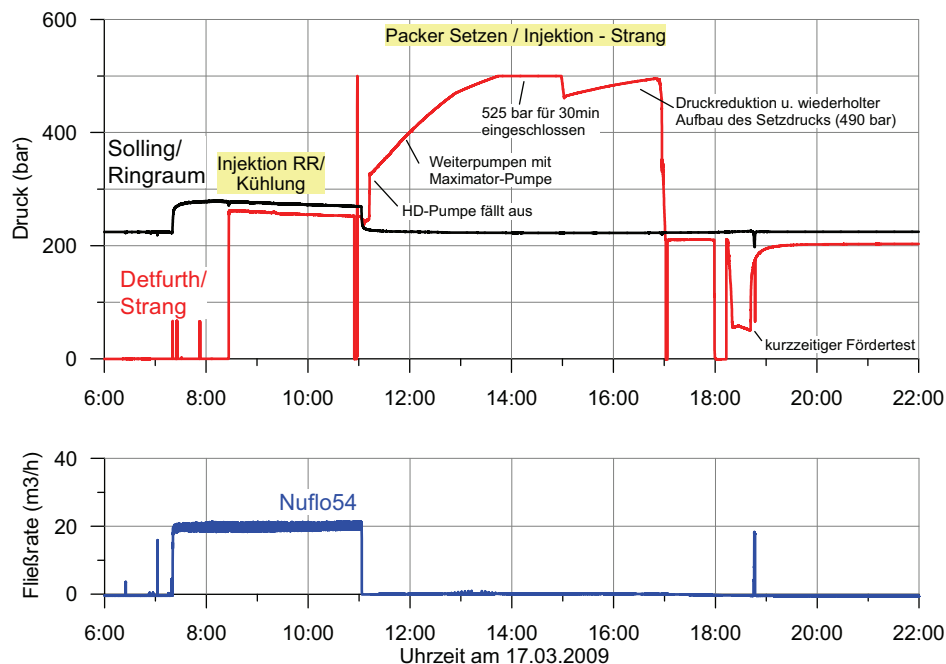
**Abb. 3.9:** Druckaufzeichnung und Fließrate während des Kühlens des Stranges und „Setzens“ des Packers. Während des eigentlichen Setzvorgangs wurde die Fließrate nicht aufgezeichnet.

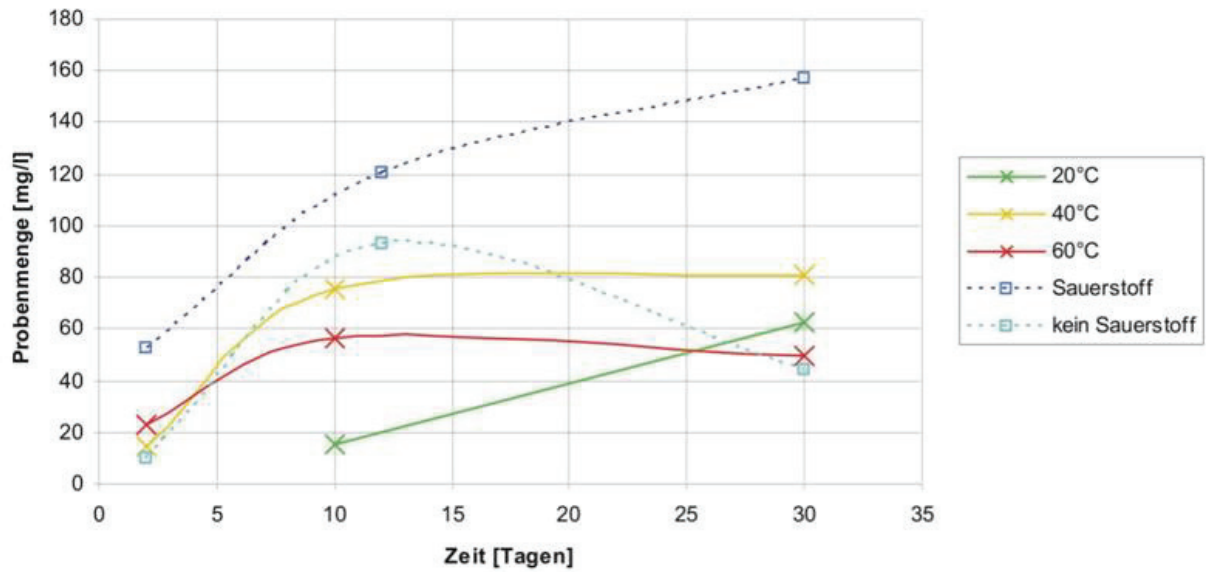
**Abb. 4.1.1:** Darstellung der Niederschlagsmenge bei verschiedenen Temperaturen bezogen auf die Zeit. Die durchgezogenen Linien zeigen die Niederschläge, die durch die groben Filter aufgefangen wurden (mit Sauerstoffkontamination). Die gestrichelten Linien zeigen die feingefilterten Niederschläge (mit und ohne Sauerstoffkontamination).

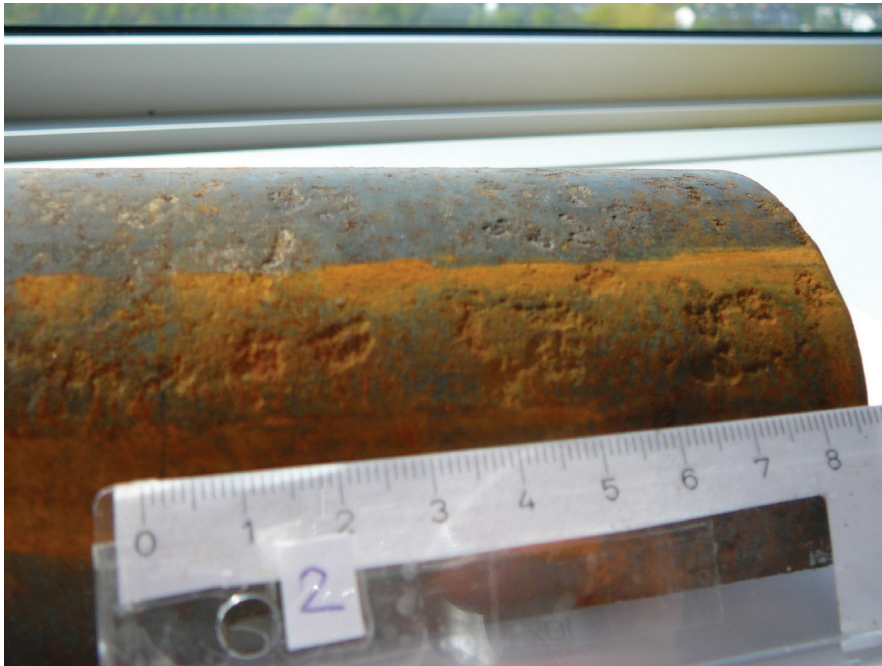
**Abb. 4.2.1:** Korrosionsschäden an der Außenwand von Rohrstück Nr. 2

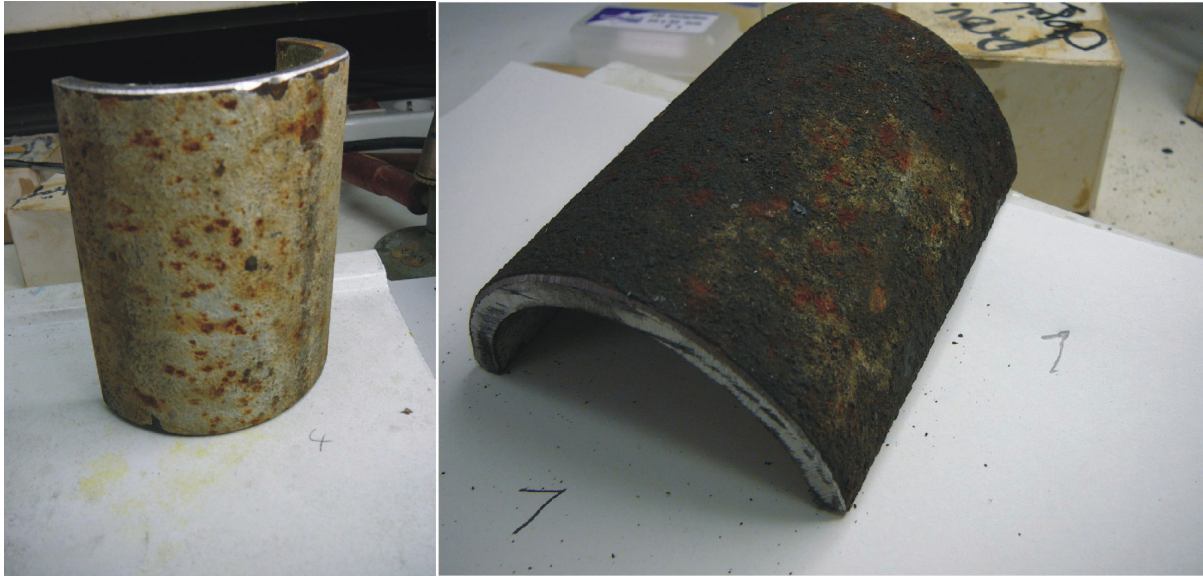
**Abb. 4.2.2:** Schäden und Ablagerungen an der Außenwand eines Rohrstücks von unterhalb des Packers

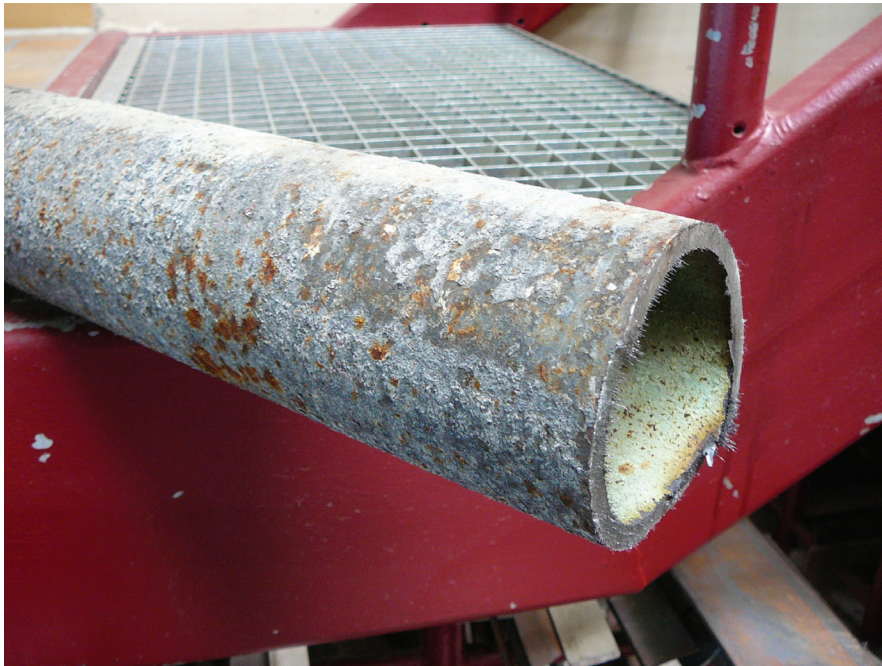
**Abb. 4.2.14:** Rohrstück von unterhalb des Packers vorm Aufschneiden und Auskratzen

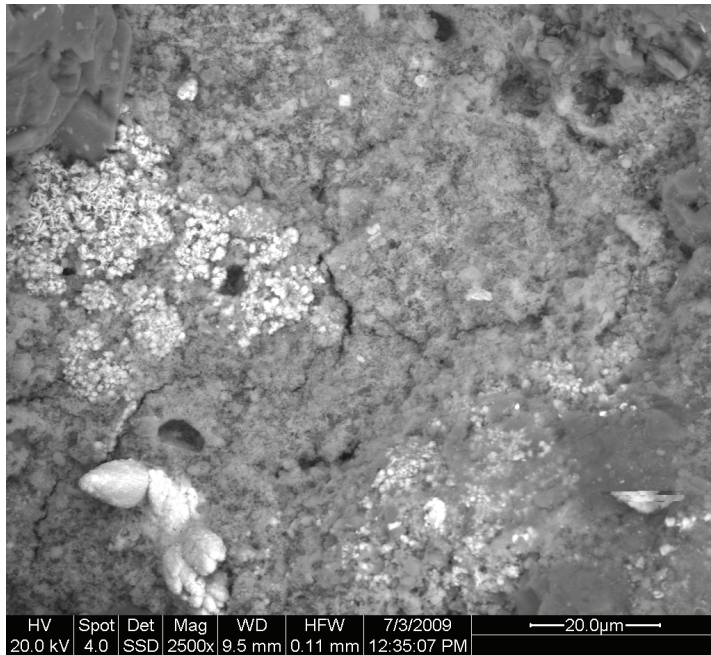
**Abb. 4.2.19:** REM-Aufnahme einer Probe von unterhalb des Packers; Scaling bei 2.500-facher Vergrößerung; Ei-förmige Minerale in der linken unteren Bildecke: Pb-haltige Phase; helle Minerale links oben: Kupferarsenid; kristalline Phase links oben: Calcit; restliche Oberfläche Eisenoxid

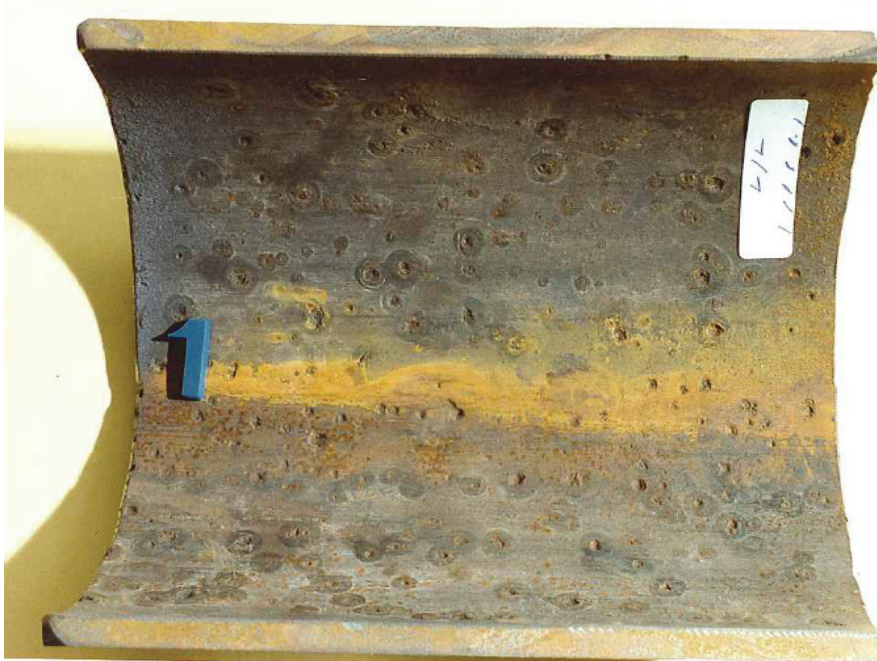
**Abb. 4.2.23:** Aufgeschnittenes Rohrgestänge aus der KTB; mulden- bis lochförmige Korrosionsschäden; Ursache: Belüftungselement durch Anhaften von Spülungsresten (aus: Luis et al., 1989; unveröffentlichter Bericht)

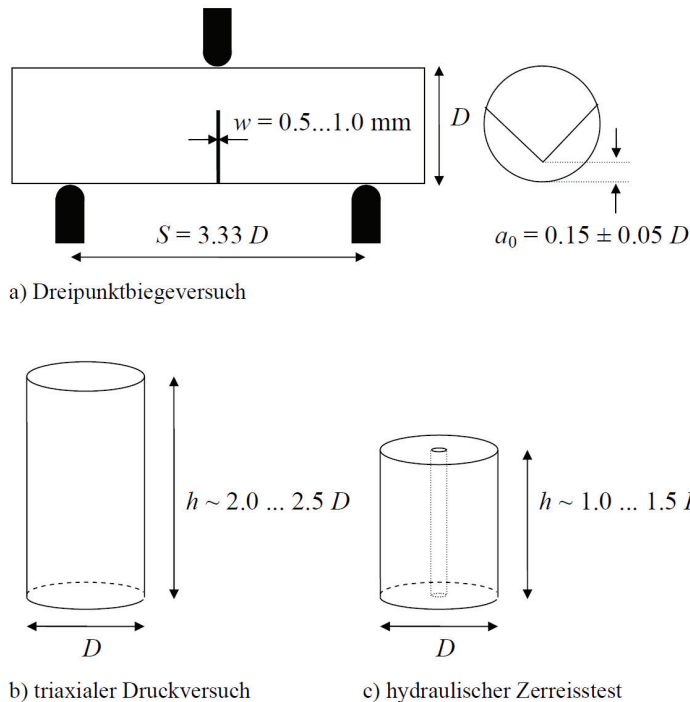
**Abb. 5.1:** Ideale Probengeometrie für a) Dreipunktbiegeversuche, b) triaxiale Kompressions-, und c) hydraulische Zerreißteste (Renner 2008, seine Abb. 2).
