Sandsteine am Berliner Stadtschloss

Angela Ehling & Jörg Bowitz

Herkunft der Sandsteine am Schloss

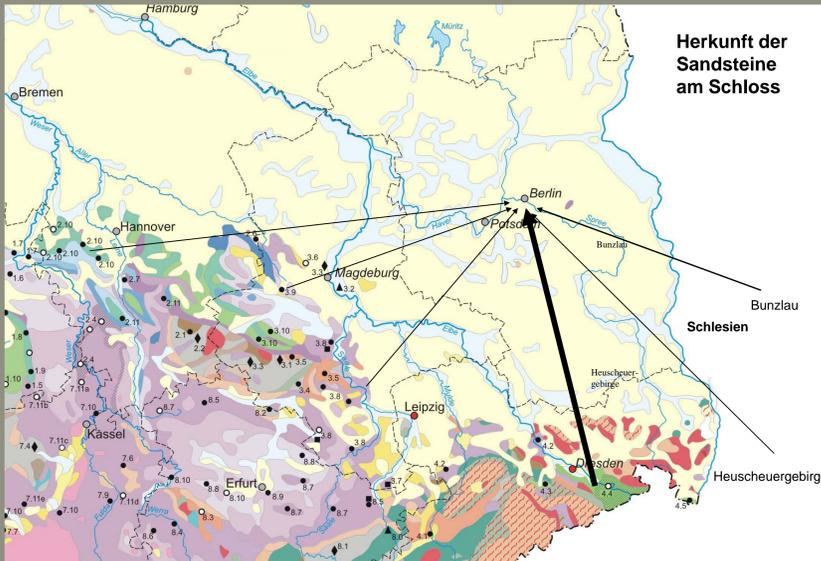
In sämtlichen Bauphasen war das Berliner Schloss im Wesentlichen ein **verputzter Ziegelbau**. Sandsteine wurden nur für die architektonischen Bauteile und den plastischen Schmuck an den Fassaden verwendet.

Von der Burg ist nicht bekannt, aus welchen Sandsteinen das EG bestand – vermutlich aus Elbsandsteinen. Zumindest seit dem **16./17. Jh.** kamen **Elbsandsteine** zum Einsatz. Sie konnten auf dem Wasserwege bis zum Schloss transportiert werden.

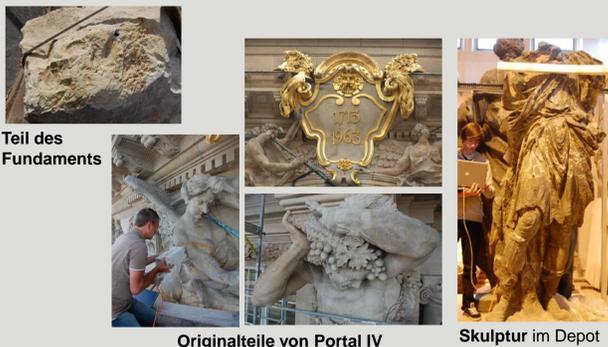
Elbsandsteine

Teil des Fundaments

Originalteile von Portal IV

Skulptur im Depot

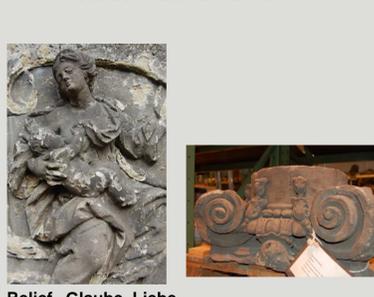
Wealden-Sandsteine

Relief „Glaube, Liebe, Hoffnung“
Märkisches Museum

Kapitell
Depot
